SIÓAGÁRD

TELEPÜLÉSKÉPI ARCULATI KÉZIKÖNYVE

Véleményeztetési dokumentáció

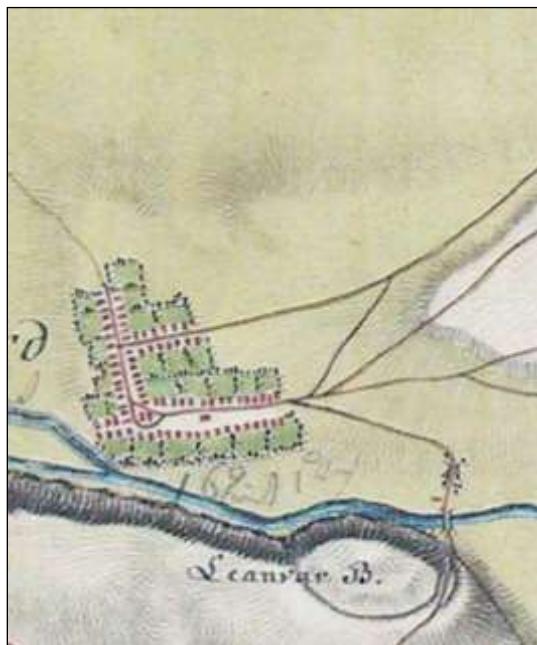
1782-1785

Sióagárd építéstörténete a három katonai felmérés segítségével és a jelen helyzetet ábrázoló topográfiai térképpel érzékelhető. Ezek alapján látható az egyes területrészek beépítésének ideje.

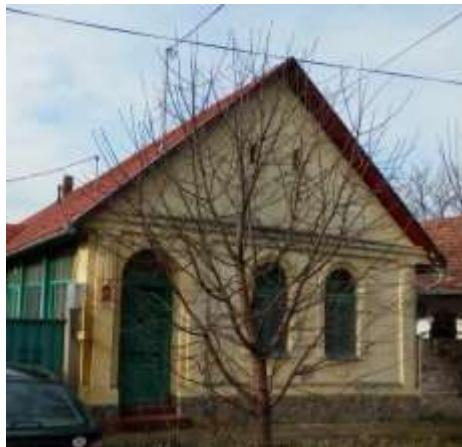
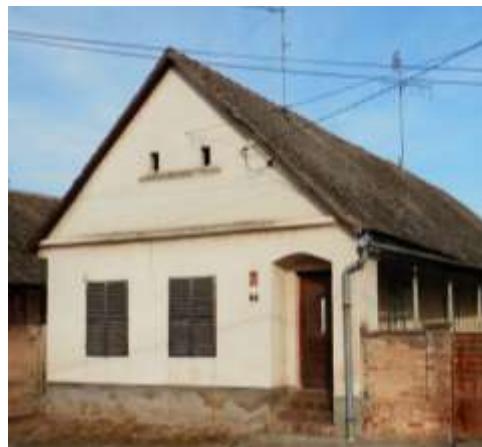
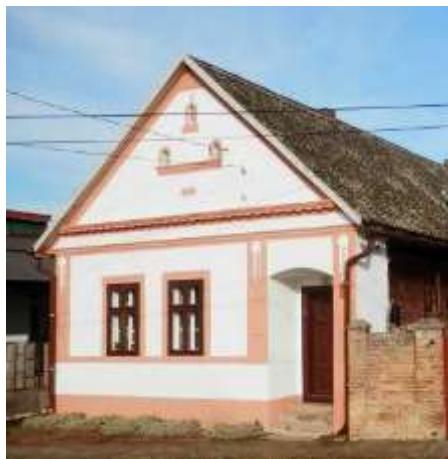
Az oldalhatáron álló nyeregtetős, oromfalas épületek alaptípusa a kedvező tájolás, illetve az udvar felé nyílik meg. Az épület, illetve a tető szélessége nem haladja meg a 7 m-t, a párkánymagasságuk pedig nem éri el a 3,5 m-t. .

Ezeknek az épületeknek a fejlesztésénél a legjellemzőbb hiba a tornác beépítése és az utcai páros ablak egy nagy ablakra való cserélése. Pedig ezeknek az épületeknek a tömegén kívül ezek a legjellemzőbb részei. Fejleszteni ezeket az egytraktusos házakat utca vonalától hátrahúzva egy keresztszárnyval lehet anélkül, hogy az utcakép érdemben megváltozna. A tornác beüvegezését, ha elkerülhetetlen úgy kell megoldani, hogy az az épület eredeti tornácesszágát megjelenítse. Az eredeti utcai ablakok természetesen cserélhetők, de a nyílások méretét nem kellene megváltoztatni, és ha lehet az ablakok belső osztását is át kellene venni. Ezeknek a házaknak a legszebb példáinál az utcai homlokzatánál az utcai oromfal tűzfalasan került kialakításra, azaz a falazat a tető héjalása felé emelkedik. Ezt a jegyet a felújítások során meg kell tartani.

Újonnan épített utcára merőleges gerincű házaknál a legfontosabb szempont, hogy az épület szélessége ne nagyon haladja meg a régi épületeknél megszokott 7 m-t. Természetesen a hátrahúzott keresztszárny itt is jó megoldás. Ha mindenkorban szélesebb házat kellene építeni, akkor annak a gerincét - a hajlított házakkal analóg módon - az utcával párhuzamosan kellene kialakítani.

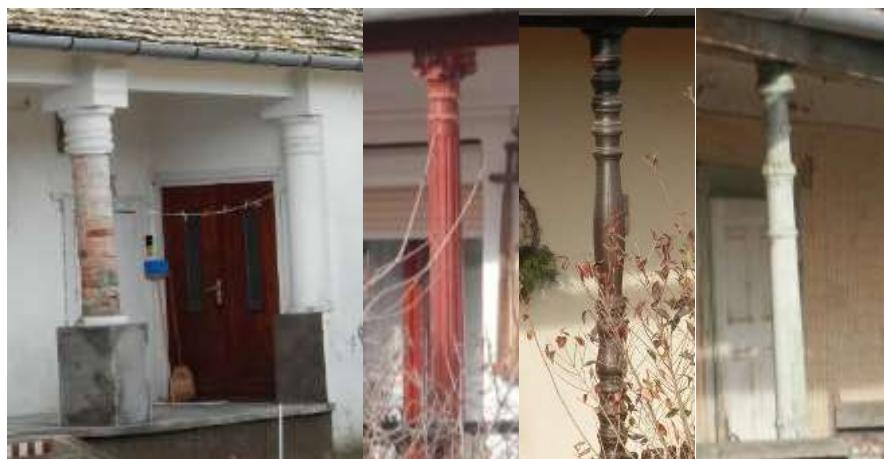
A tornácoszlopok jellemzően faragott fából készültek.

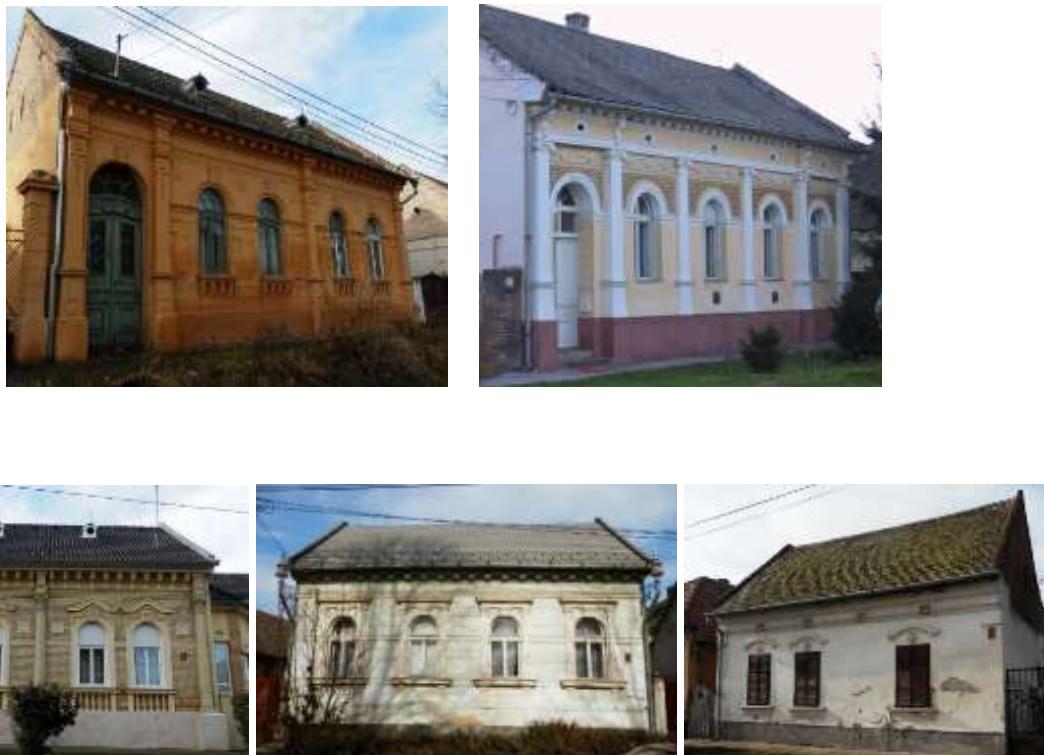
A hajlított házak a fésűs beépítés fejlődéseként a polgárosodás hatására jöttek létre főleg a Kossuth és a Zrínyi utcában. Az utcai épületszárny magasabb és szélesebb lett. A padlóvonal 6-90 cm-rel emelkedett, a belmagasság megnőtt és a tető az utcafronton egy cca 90 cm-es térdfalra került. Az így 4,5 m-re emelkedett párkány rangos külsőt adott ezeknek a házaknak

Ezeknek az épületeknek a nagy padlásterei felvetik a beépítésük lehetőségét, ami, ha elkerülhetetlen, nem járhat a tető megemelésével, és nem létesíthető tetősíkból kiugró ablak, csak tetősíkban fekvő, amelyeket az utcai oldalon a homlokzati nyílásokkal azonos ritmusban kell elhelyezni. Nem létesíthető az utcai oldalon tetősíkból kiharapott erkély. Az utcai homlokzat felújításánál meg kell őrizni a gazdag vakolatarchitektúrát és azokat nem szabad erős színekkel túlhangsúlyozni.

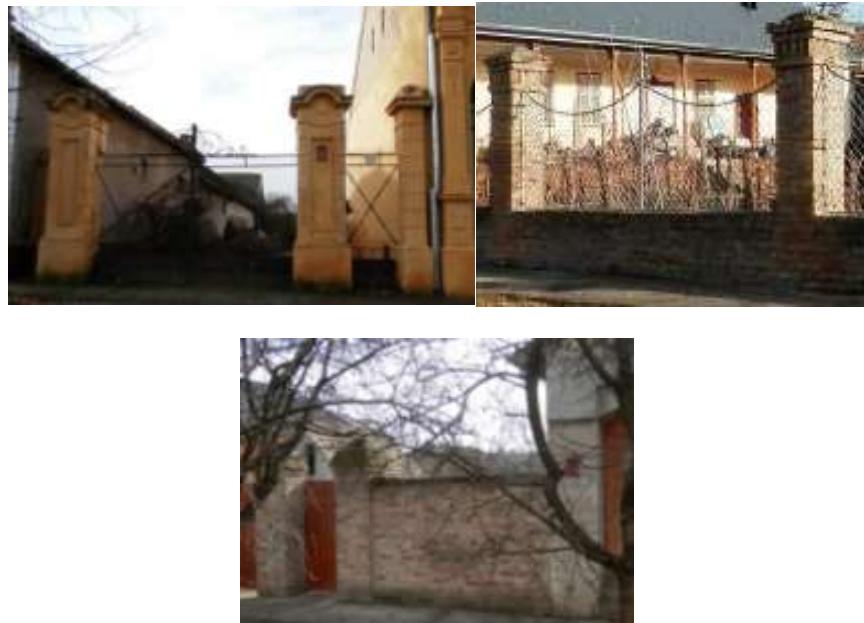
A településre jellemzőek a míves kerítések a súlyos kapubálvánnyal és a kovácsoltvas kapuval.

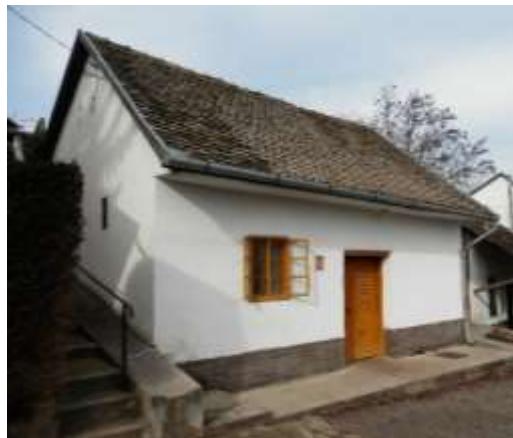
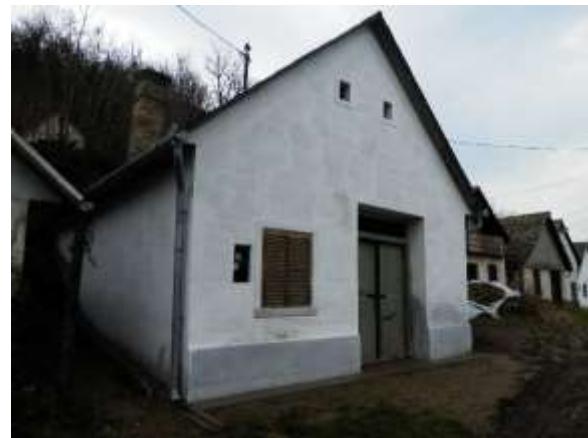
A leányvári pincefalura az egyszerű tömegű, díszítés nélküli, súlyos, nyeregtetős épületek sora a jellemző. A kis utcácskáknak csak a domb felőli oldala beépített. A telkek alig nagyobbak a kis épületeknél, amelyeknek két típusa – a lejtő irányú gerincű és a lejtőre merőleges gerincű – vegyesen helyezkedik el. Mindkét típusnál megfigyelhető egy keresztmetszeti korlát, amelyből az épületek nem lépnek ki. Az épületek súlyos megjelenését a nyílások visszafogott mérete, és a falfelületek dominanciája adja.

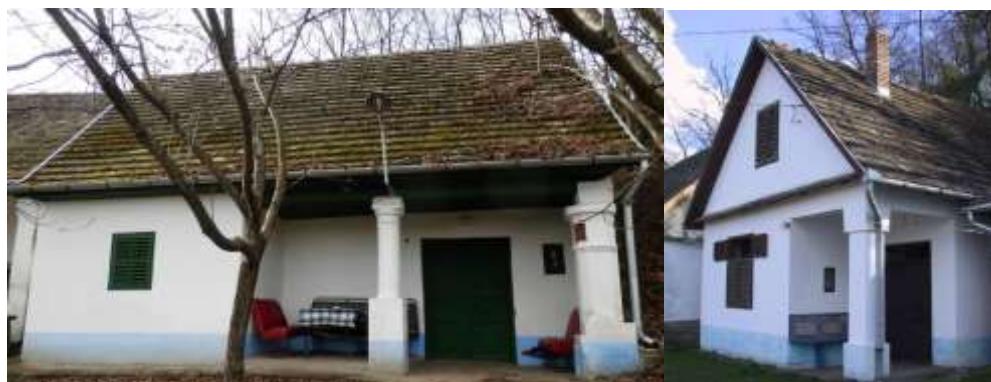
A présházak egy kis része külső fedett manipulációs teret biztosít az épületek utcai részén alkalmazott félhosszú tornáccal.

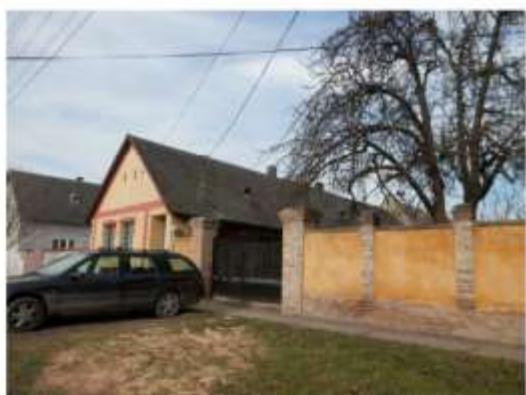
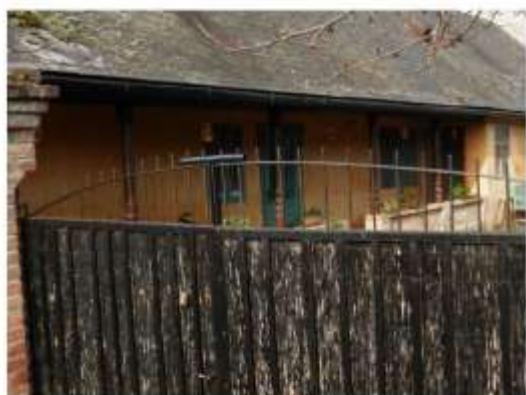
<p>Leírás Óldaltáronáló tornácos épület, egy fatalebb példája, utcai homlokzata kicsit erősen színkezett osztóparkánnyal, lizénákkal és nyíláskeretekkel tagolt. A nyílászárók eredetiek, enyhén szecessziós beépítéssel. A tornác esztergált fa oszlopokkal támiasztott. A tetőhéjálat pala.</p> <p>Védett építészeti elemek A tömböt tömegerő, utcai homlokzata, tornáca.</p> <p>Korrekciós javaslat Felújítás során kisebb tónuskölönbséggel kellene színezni a váklatarchitektúra elemeit. A tetőhéjálat cserére kellene csereálni.</p>		SIÓAGÁRD, Rákóczi F. u. 32. - lakóépület, kerítés - Helyrajzi szám 371 Védelem foka H2

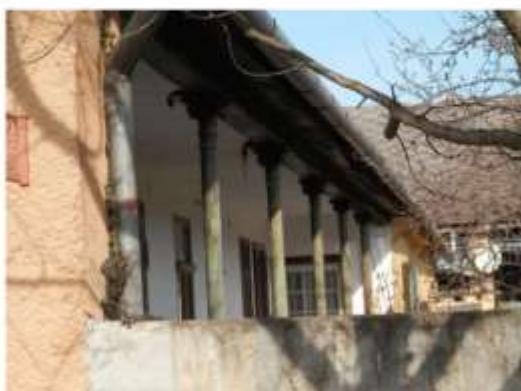
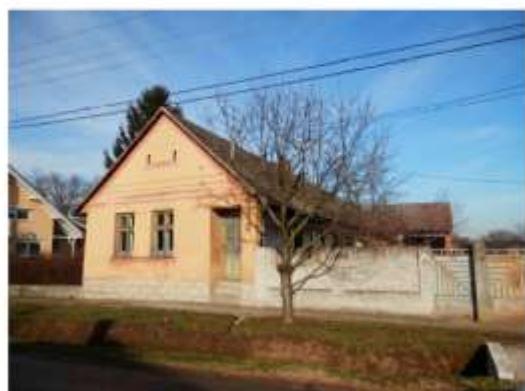
<p>Leírás Óldaltáronáló tornácos épület, utcai homlokzatának váklatarchitektúrája a felújítás során leegyszerűsödött. A tornác esztergált fa oszlopokkal támiasztott. A tetőhéjálat cserep.</p> <p>Védett építészeti elemek A tömböt tömegerő, utcai homlokzata, tornáca.</p> <p>Korrekciós javaslat</p>		SIÓAGÁRD,Kőlcsey utca 10. - lakóépület - Helyrajzi szám 438 Védelem foka H2

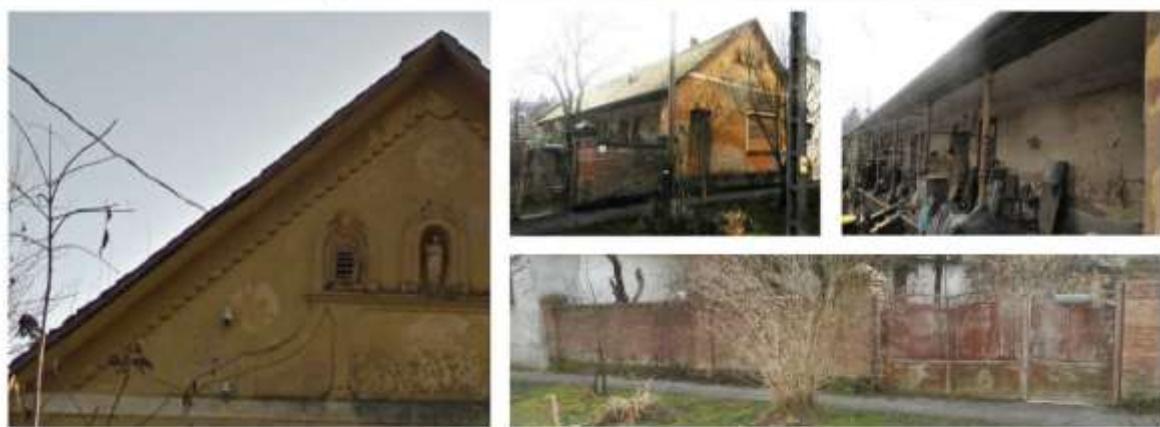
Leírás Rontott homlokzati, oldalhatáronnál tornácos épület, utcai homlokzatán az ablakokat hármasablakra cserélték. Az osztópárkány furcsa módon felcsúsztott. Az oromfalai értékes ornamentiák maradt meg. Az oromfalai taffülkében kis szentszobor áll. A tornác esztergált ta osziopokkal fűtőszobát. A tetőhejálat cserép. A zárt téglá kerítés súlyos bályoszlopokkal látta el.		SIÓAGÁRD, Kossuth L. u.10. - lakóépület, kerítés -	Helyrajzi szám 189 Védelem foka H2
Védett építészeti elemek A fölépület tömege, utcai homlokzata, különösen az oromfalai váklataarchitektúra, tornáca, kerítés.

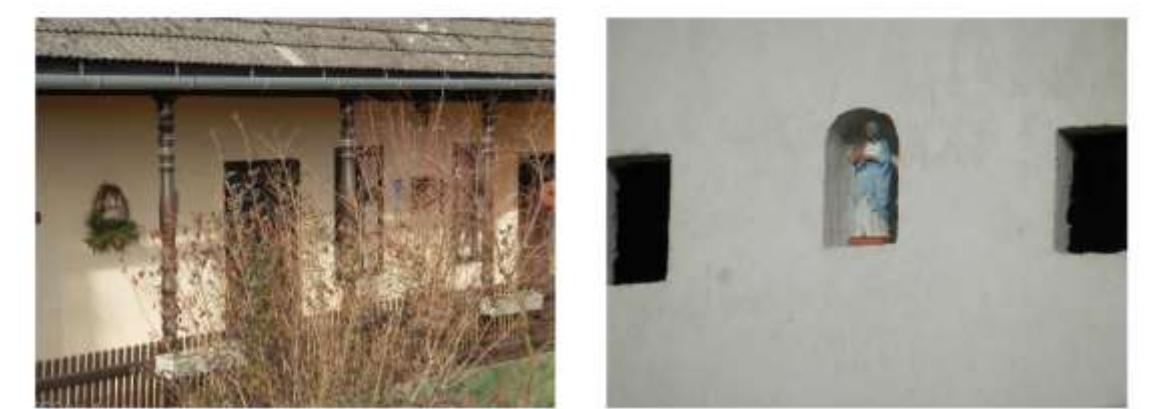
Leírás Rontott homlokzati, oldalhatáronnál tornácos épület, utcai homlokzatán az ablakokat hármasablakra cserélték. Az oromfalai taffülkében kis szentszobor áll. A tornác esztergált ta osziopokkal fűtőszobát. A tetőhejálat cserép.		SIÓAGÁRD, Kossuth L. u. 47. - lakóépület -	Helyrajzi szám 74 Védelem foka H2
Védett építészeti elemek A fölépület tömege, utcai homlokzatán a falfülkeben álló szobor, tornáca.

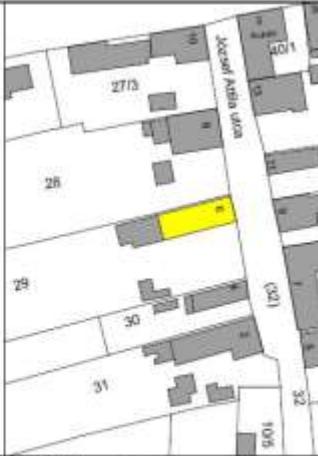
Leírás Óldalhatáronál toroncás épület, utcai homlokzatán a polgárosodó izének megfelelő, gazdag vakkörarchitektúrával. Az ablakokat és a toroncot fehér festett redőny zára. Az oromfalon általékes ornamentika maradt meg. A toroncás oszlopokat egyszerű falazott pílerme cserétek. A tetőhejálos cserép.

SIÓAGÁRD, József A.u.6. - lakóépület -	Helyrajzi szám 29 Védelem foka H2
Védett építészeti elemek A fölépület tömege, utcai homlokzata.

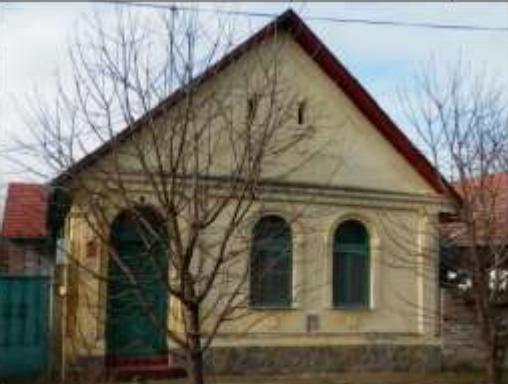
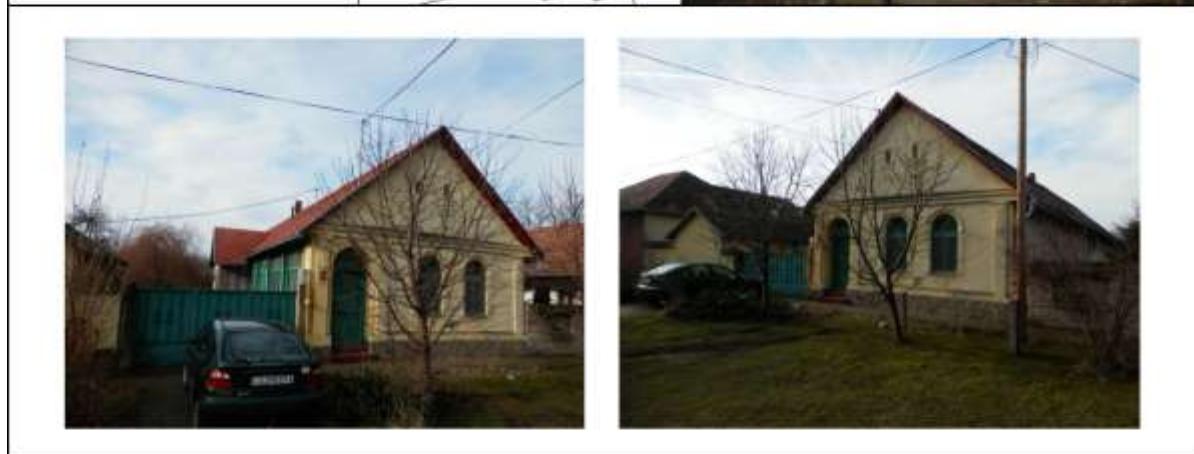
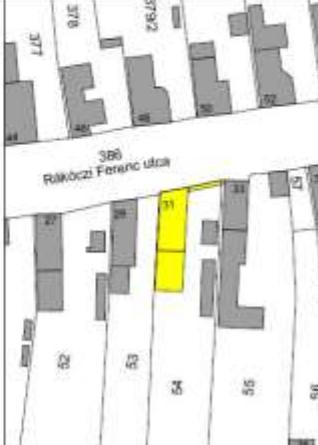
SIÓAGÁRD, Zrinyi M. u.86. - lakóépület -	Helyrajzi szám 256 Védelem foka H1
Védett építészeti elemek A fölépület tömege, utcai homlokzata.

Leírás Óldalhatáronál toroncás épület, utcai homlokzatán a polgárosodó izének megfelelő, arany színű vakkörarchitektúrával. A toroncot fehér festett redőny zára. A toroncás oszlopokat egyszerű falazott pílerme cserétek. A tetőhejálos cserép.

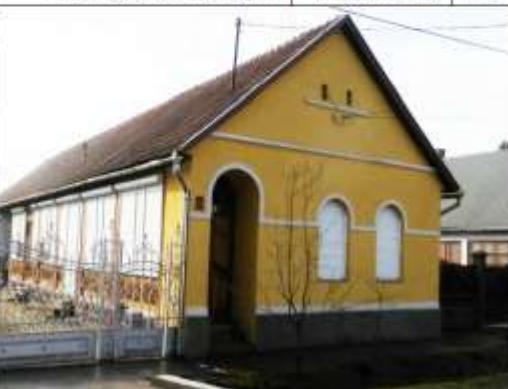
SIÓAGÁRD, Rákóczi F.utca 31. - lakóépület, kerítés, kapu -	Helyrajzi szám 54 Védelem foka H2
Védett építészeti elemek A fölépület tömege, utcai homlokzata.

Leírás Az utcafrontra kiforduló hajlított ház a polgárosodás jeleit mutató sióagárdi házak legjellegibbje. Az utcai szárny felülete azszimmetrikus nyeregtető, mert az utcai homlokfal tőrfallal megemelt, amit mindenkor végén oromfal zár. A négy vakkoltkereszt ablakos szimmetrikus föhomlokzatát a fölpárkányon kívül még két párkány és vakkolt izolának tagolják. A nyílászárók szecessziós jegyeit mutatnak. Az oromfalakon műszakipecsét jelnek meg. A tetőhájához csatlakozó rövid rész rövid pikkelyek és körökkel díszített kapuja fontos utcasíki elem.	SIÓAGÁRD, Zrínyi M. u.20. - lakóépület, kerítés - Helyrajzi szám 223 Védelem foka H1
Védett építészeti elemek Az épület utcai tömegé és a tömeg homlokzatai, az utcai kerítés és kapu is védeletre kerül.

Korrekciós javaslat A tetőhájat felújítás során hódíték cserére kellene cserélni.

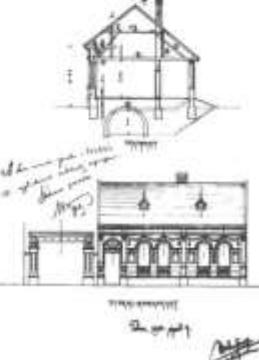
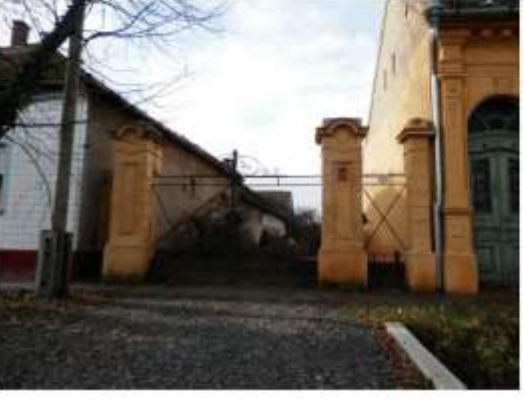
Leírás A védeleti épületrész az utcafrontra kiforduló hajlított ház bővítéseként épült. Az alapépületet a közelmúltban lebontották és az utcafrontról visszatelepítő új épületet építettek. A védeleti épületrész utcai homlokzata polgárosodás jeleit mutatja, felülete azszimmetrikus nyeregtető, mert az utcai homlokfal tőrfallal megemelt, amit mindenkor végén oromfal zár. A négy vakkoltkereszt ablakos szimmetrikus föhomlokzatát a fölpárkányon kívül még két párkány és vakkolt izolának tagolják. A homlokzat betétdíszítésére sárga téglaburkolatot kaptak.	SIÓAGÁRD, Zrínyi M. u.26. - lakóépület - Helyrajzi szám 226 Védelem foka H1
Védett építészeti elemek Az épületrész tömege és utcai homlokzata.

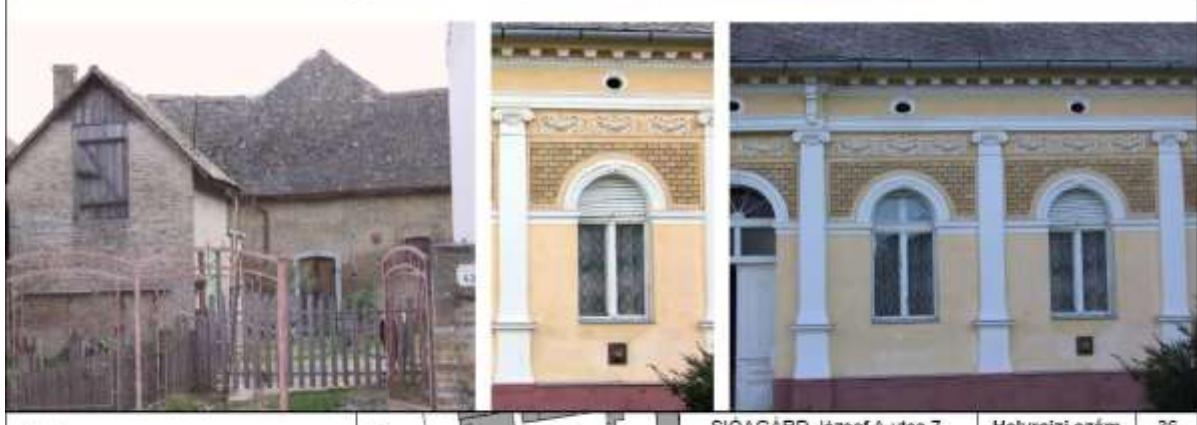
<p>Létrás Az utcafrontra kiforduló hajlított ház a polgárosodás jelet mutatja. Az utcai számy többszörösen aszimmetrikus nyersgtető, mert az utcai homlokzal nedvességgel megegyezik, amit mindenki végén oromfal zár. A négy városlakásról átadásos homlokzatát a tópkányaival még két párkány és valósági lisenek tagolják. A homlokzat beszűkítésére sárga fegyurkotatot kapta. A középpárnában alatti részről fellehetően valamelyik felújításonál leegyszerűsítették és bevakolták. A felhőhajás pala. Az utcai kerítés tömör nyerstéglá.</p> <p>Védett építészeti elemek Az épület utca tőmege és utcai homlokzata, az utca kerítése.</p> <p>Korrektíós javaslat A felhőhajást felújítás során hódíték cserepére kellene cserálni.</p>		<p>SIOAGÁRD, Rákóczi F. u.43. - lakóépület, gazz.-i épületek-</p> <p>Helyrajzi szám 444 Védelem foka H2</p>
---	--	---

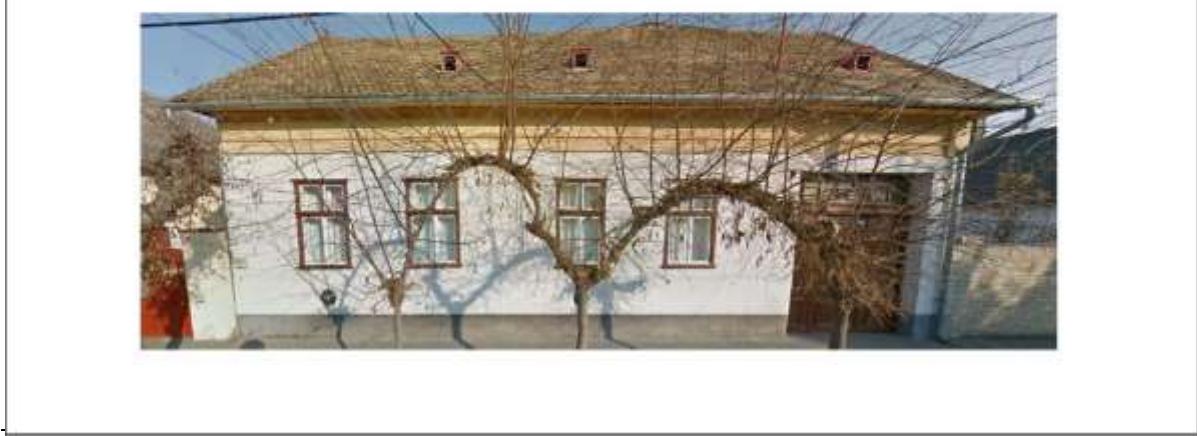
<p>Létrás: A zárttoronban beépített, utcával párhuzamos gerincű épület két végén oromfallal zárt nyeregtetővel rendelkezik. Az utcai homlokzat nyugodt az aranyos négy ablak mellett az épület részeként kialakított kazettás nagykapu a jellegzetessége.</p> <p>Védett építészeti elemek: Az épület tőmege és utcai homlokzata.</p> <p>Korrektíós javaslat:</p>		<p>SIOAGÁRD, József A. utca 7. - lakóépület -</p> <p>Helyrajzi szám 36 Védelem foka H2</p>
---	--	--

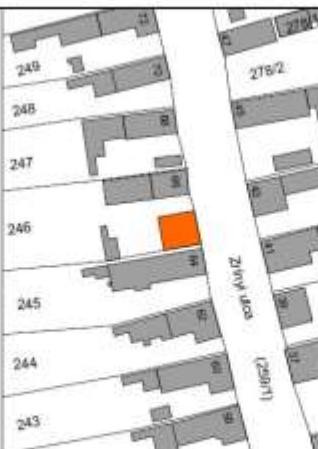
<p>Leírás A védett épület a teleken lévő második épület, amely az utcával párhuzamos gerincű két végén oromfalal zárt nyeregtetővel rendelkezik. Az utcai homlokzat visszapogott elegáns ornamentikájú, a három ablak aszimmetrikusan helyezkedik el.</p> <p>Védett építészeti elemek Az épület tömege és utcai homlokzata.</p> <p>Korrekciós javaslat A homlokzat felújtásra szorul, melynek során a homlokzat díszítő elemei megőrzendők.</p>

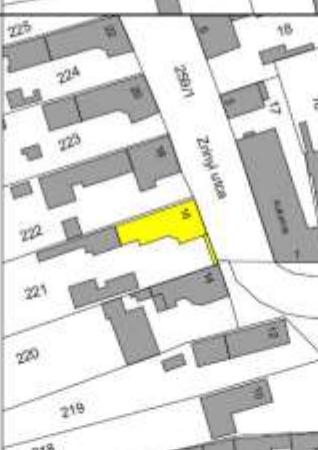
<p>SIÓAGÁRD, Zrinyi M. u.66. - lakóépület -</p> <p>Helyrajzi szám 246 Védelem foka H1</p>

<p>Leírás A hajlott ház utcával párhuzamos száma a két végén oromfalal zárt nyeregtetővel rendelkezik. Az utcai homlokzatán a falköröves záródású alaknyílások eredetek, de az egész homlokzat a felújítás során dörzsövákatot kapott, ami telthetően több homlokzat elemet eluntetett. A nyíláskeretek a felújítás során készültek.</p> <p>Védett építészeti elemek Az épület tömege és utcai homlokzat nyílásrendje.</p> <p>Korrekciós javaslat</p>

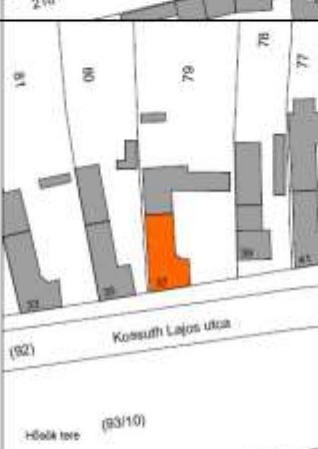
<p>SIÓAGÁRD, Zrinyi M. u.16. - lakóépület, kerítés -</p> <p>Helyrajzi szám 221 Védelem foka H2</p>

<p>Leírás A hajlott ház utcával párhuzamos száma a két végén oromfalal zárt nyeregtetővel rendelkezik. Az utcai homlokzatán az eredeti ornamentikát megőrizték.</p> <p>Védett építészeti elemek Az épület tömege és utcai homlokzata.</p> <p>Korrekciós javaslat A homlokzati újrafestése során a vakolatarchitektura elemei kis színeltéréssel hangsúlyozhatók.</p>

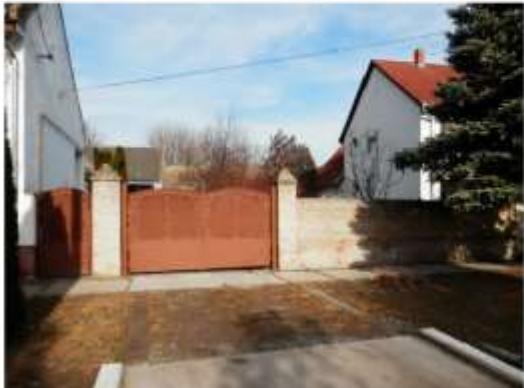
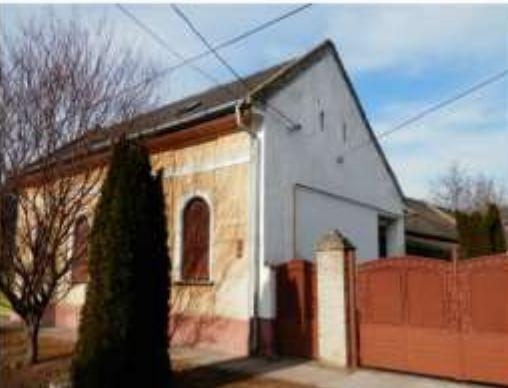
<p>SIÓAGÁRD, Kossuth L. u.37. - lakóépület -</p> <p>Helyrajzi szám 79 Védelem foka H1</p>

<p>Leírás A hajlított ház utcaival párhuzamos szánya a két végén oromfalai zárt nyeregtetővel rendelkezik. Negyelakos szimmetrikus utcai homlokzatán az eredeti ornamentikát részben megőrizték. Ugyan számanyai a tornác kör keresztsínezésű falazott oszclopokkal támiasztott.</p> <p>Védett építészeti elemek Az épület tömege és utcai homlokzata, tornáca.</p> <p>Korrekciós javaslat Az utcai homlokzat középső részében eltűntetett valókultarchitektúra eredeti tervek, fényképek, vagy analógák alapján helyreállítandó.</p>	<p>(82) Kossuth Lajos utca Hősök tere (93/10)</p>	SIÓAGÁRD, Kossuth L. u.33. Helyrajzi szám 81 - lakóépület - Védelem foka H2

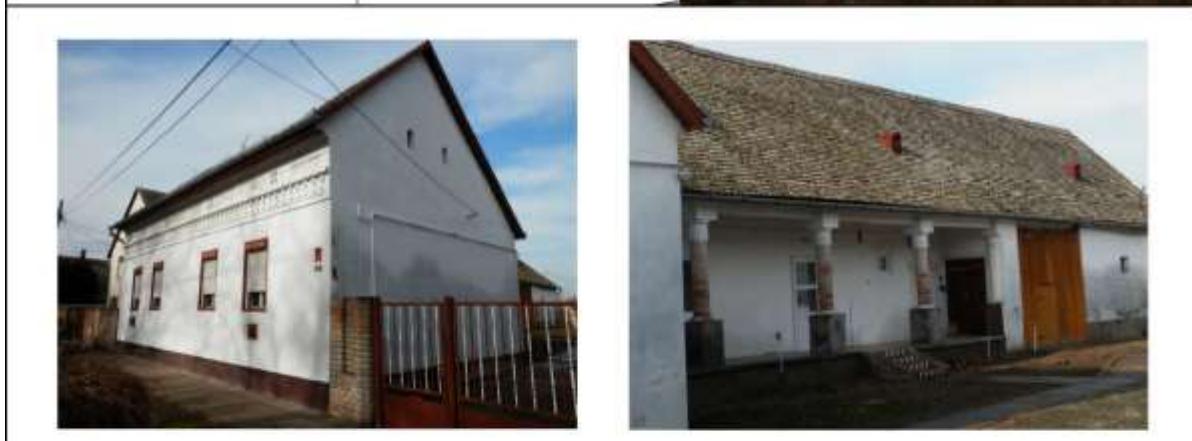
<p>Leírás A hajlított ház utcaival párhuzamos szánya a két végén oromfalai zárt nyeregtetővel rendelkezik. Negyelakos szimmetrikus utcai homlokzatán az eredeti ornamentikát megőrizték. A kovácsoltvas kerítéskapu eredeti.</p> <p>Védett építészeti elemek Az épület tömege és utcai homlokzata, kerítéskapu.</p> <p>Korrekciós javaslat A lábazat színét a vörös helyett a kváderek hamájára kellene cserélni. A nagyrá nölt fenyők a házat beámykolják és a szép homlokzatot takarják. Ki néne vagni öket.</p>	<p>(82) Kossuth Lajos utca Hősök tere (93/10)</p>	SIÓAGÁRD, Kossuth L. u.27. Helyrajzi szám 84 - lakóépület, kapu - Védelem foka H2

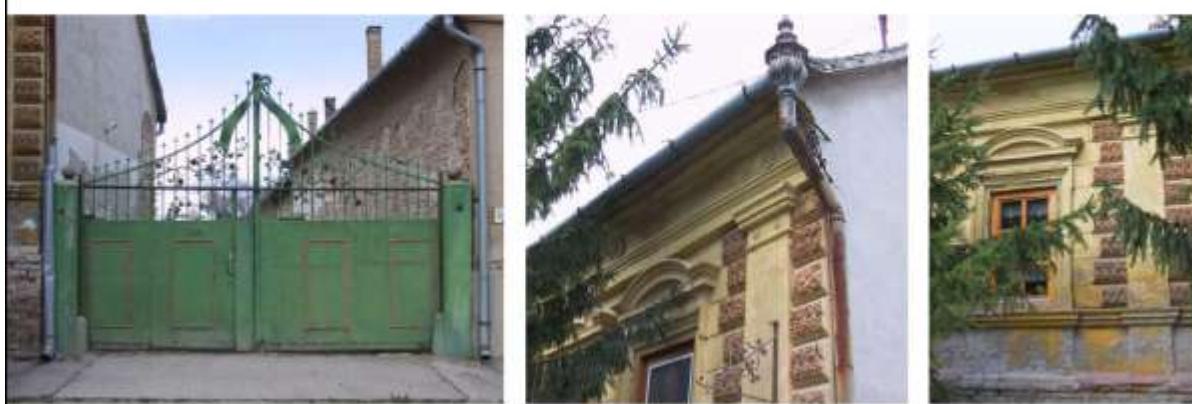
<p>Leírás: A hajlított ház utcával párhuzamos száma a két végén oromfalal zárt nyeregtetővel rendelkezik. Felkörives záródással, négyoldalos szimmetrikus utcai homlokzatán az eredeti ornamentikát megőrzik.</p> <p>Védett építészeti elemek Az épület tömege és utcai homlokzata.</p> <p>Korrektív javaslat:</p>	<p>Kossuth Lajos utca (92) Höök híd 85/10</p>	SIÓAGÁRD, Kossuth L. utca 25. - lakóép - Helyrajzi szám 85 Védelem foka H1
---	---	---

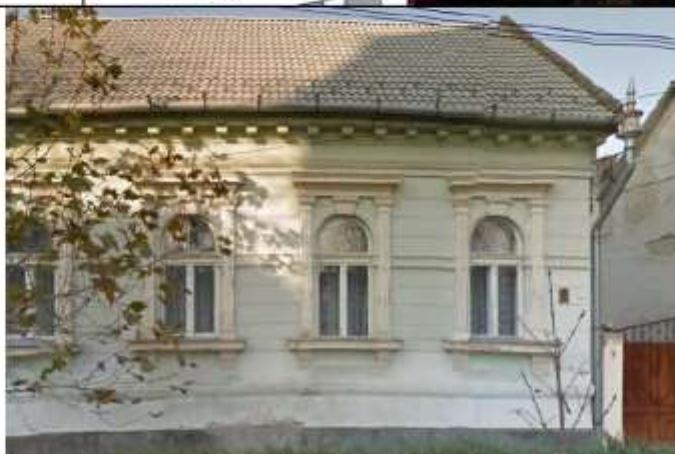
<p>Leírás: A hajlított ház utcával párhuzamos száma a két végén oromfalal zárt nyeregtetővel rendelkezik. Gazdagon díszített utcai homlokzatán az eredeti ornamentikát megőrizték. A bejáratfelületeket sárga néglávval burkolták.</p> <p>Védett építészeti elemek Az épület utcai tömege és homlokzata.</p> <p>Korrektív javaslat: A zárapárkány és a timpanonok színét a homlokzat eleganciájához illő visszapontozással minden kellene szinezni. A nagyra nölt fenyők a rangos házat beárnyékolják, és a szép homlokzatot takarják. Ki kelne vágni őket.</p>	<p>Kossuth Lajos utca 423/8</p>	SIÓAGÁRD, Kossuth L. u.89. - lakóépület - Helyrajzi szám 423/8 Védelem foka H1
--	-------------------------------------	---

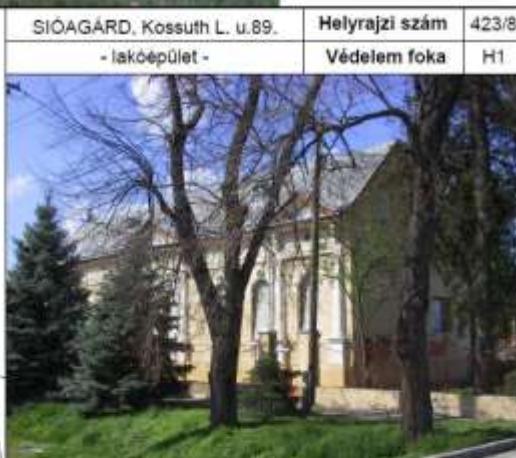
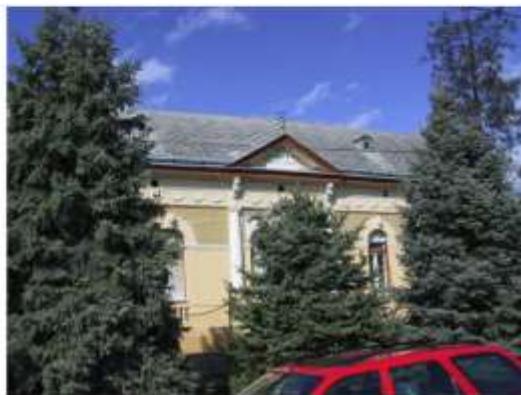
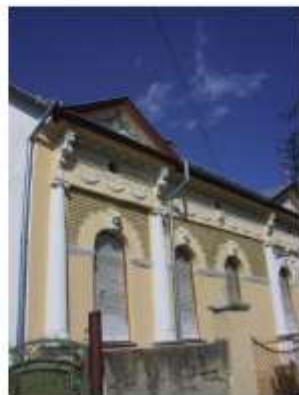
<p>Leírás A hajlott ház utával párhuzamos száma a két végén oromfalal zárt nyeregtetővel rendelkezik. A ház felkörül záródású szimmetrikus elrendezésű ablakok, a szecessziós hajozó nyílászárókkal rendeltek. Homlokzat eredeti ornamentikáját leegyszerűsítették, de a fénnyegét megőrizték.</p> <p>Védett építészeti elemek Az épület utcai tömege és homlokzata.</p> <p>Korrekciós javaslat A nagyra nőtt fenyők a rangos házat beanyagolják és a szép homlokzatot takarják. Ki kellene vágni őket.</p>		SIOAGÁRD, Kossuth L. u.8. - lakóépület, kapubálványok-	Helyrajzi szám 190 Védelem foka H2
--	--	--	---

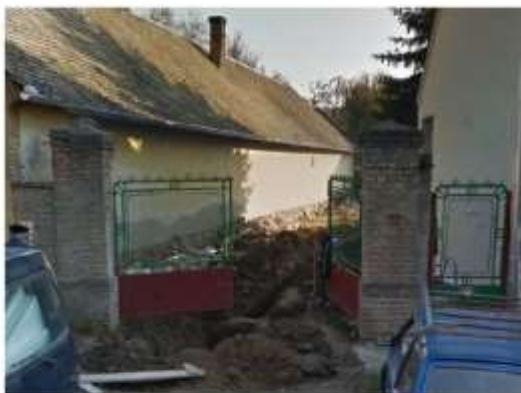
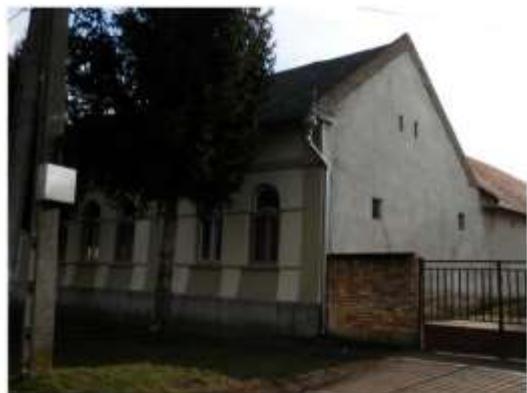
<p>Leírás A hajlott ház utával párhuzamos száma a két végén oromfalal zárt nyeregtetővel rendelkezik. Az ő szimmetrikus elrendezésű ablak az eredetnek megfelelő. Homlokzat eredeti ornamentikáját leegyszerűsítették, de a fénnyegét megőrizték. Az épület tengelyében lévő tetőtéri beépítés kis oromfala vagy nem volt az eredeti épületen, vagy nem így nézett ki.</p> <p>Védett építészeti elemek Az épület utcai tömege és homlokzata.</p> <p>Korrekciós javaslat</p>		SIOAGÁRD, Kossuth L. utca 9. - községháza, önkormányzat -	Helyrajzi szám 13 Védelem foka H2
--	--	---	--

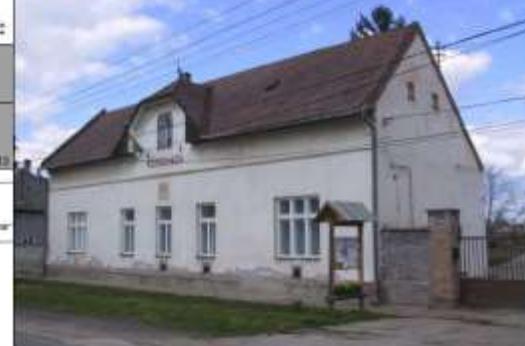
<p>Leírás A sarokház utával párhuzamos a két végén oromfalal zárt nyeregtetővel rendelkezik. Homlokzat eredeti ornamentikáját megőrizték. A nyílászárókat műanyagra cseréltek, melyek osztásminta az eredetivel egyezik, de az anyag idegen.</p> <p>Védett építészeti elemek Az épület utcai tömege és homlokzata.</p> <p>Korrekciós javaslat</p>		SIOAGÁRD, Kossuth L. utca 1. - művelődési ház -	Helyrajzi szám 17 Védelem foka H2
--	--	---	--

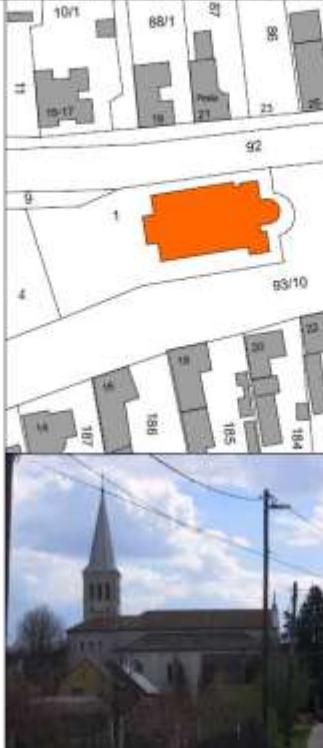
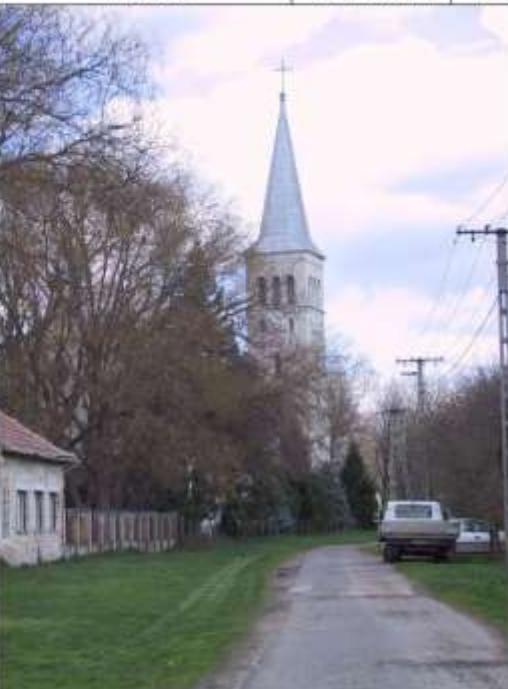
<table border="1"> <tr> <td>SIÓAGÁRD, Kossuth L. u..</td><td>Helyrajzi szám</td><td>1</td></tr> <tr> <td>- rk.templom -</td><td>Védelem foka</td><td>H1</td></tr> </table>

<p>Leírás Az 1886-ban épült római katolikus templom bazilikális törmegű. A torony asszimmetrikus elrendezésű, ablakai félköríves záródású. A toromysapka fémlémez fedést kapott, az oldalfalakat dörzsölt vakolattal látták el.</p> <p>Védett építészeti elemek Az épület tömege, teljes külső megjelenése védett.</p> <p>Korrektív javaslat</p>

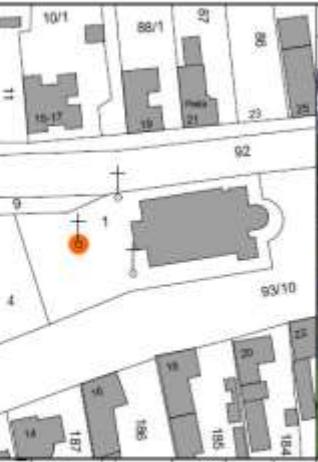
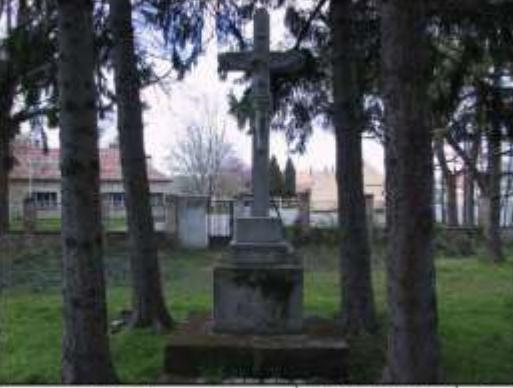
<p>SIÓAGÁRD, Kossuth L. u.. - kereszт -</p> <p>Helyrajzi szám 1 Védelem foka H1</p>

<p>Leírás A templom kerítésén álló kereszт posztamensre helyezett alkotás.</p> <p>Védett építészeti elemek A kereszт védett.</p> <p>Korrektív javaslat</p>

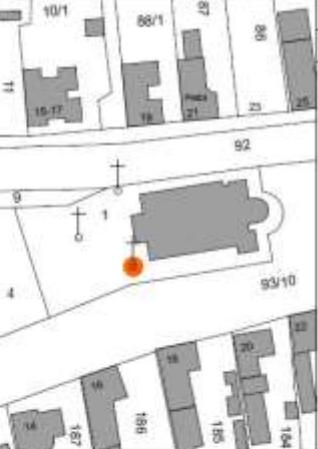
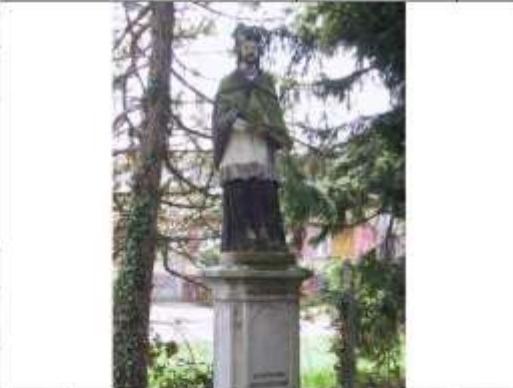
<p>SIÓAGÁRD, Kossuth L. u.. - Nepomuki szent János -</p> <p>Helyrajzi szám 1 Védelem foka H1</p>

<p>Leírás A templom kerítésén álló Nepomuki szobor festett, talapzatra helyezett alkotás.</p> <p>Védett építészeti elemek A szobor védett.</p> <p>Korrektív javaslat</p>

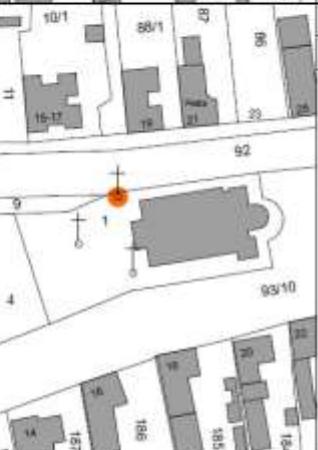
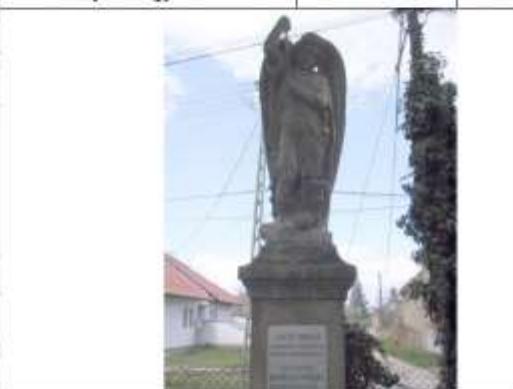
<p>SIÓAGÁRD, Hősök tere - Mihály arkangyal szobor -</p> <p>Helyrajzi szám 1 Védelem foka H1</p>

<p>Leírás Mihály arkangyal ábrázoló szobor posztamensre helyezett alkotás, talapzaton felirat olvasható.</p> <p>Védett építészeti elemek A szobor védett.</p> <p>Korrektív javaslat</p>

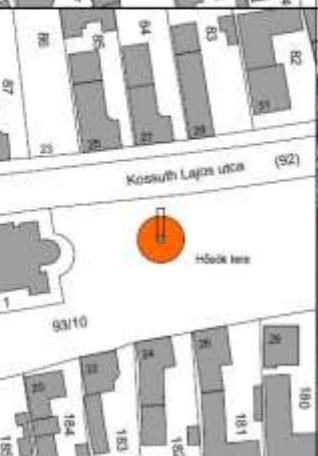
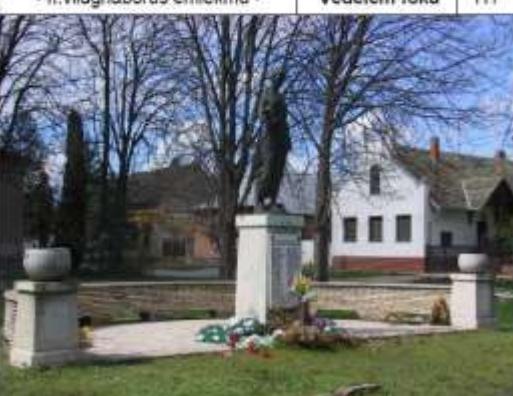
<p>SIÓAGÁRD, Hősök tere - II.világháborús emlékmű -</p> <p>Helyrajzi szám 93/10 Védelem foka H1</p>

<p>Leírás A templom mögött elhelyezkedő világháborús emlékmű felkörives falazata előtt talapzatos szobor látható.</p> <p>Védett építészeti elemek Az emlékmű védett.</p> <p>Korrektív javaslat</p>

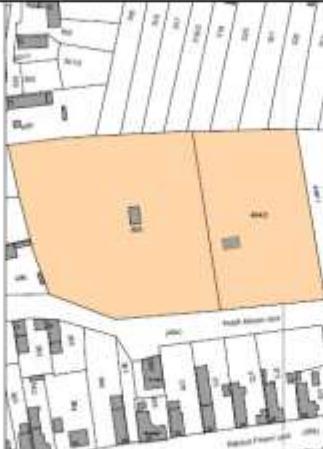
SIÓAGÁRD, Petőfi u.TEMETŐ -síremlékek, keresztek,kápolna -	Helyrajzi szám 494/2 495 Védelem foka HT

<p>Leírás Az összetett tömegű, toronyal épített temetői kápolna homlokzatát valóságosok kerék és félkörives nyílások tagolják. Állaga jó, a homlokzat színezése megfelelő. A temető értékes és szép építészeti eleme, mely védelemre érdemes.</p> <p>Védett építészeti elemek A kápolna teljes külső megjelenése védett.</p> <p>Korrekciós javaslat</p>

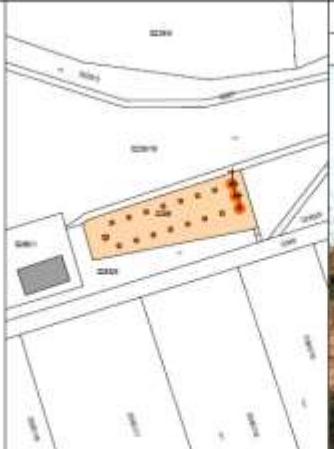
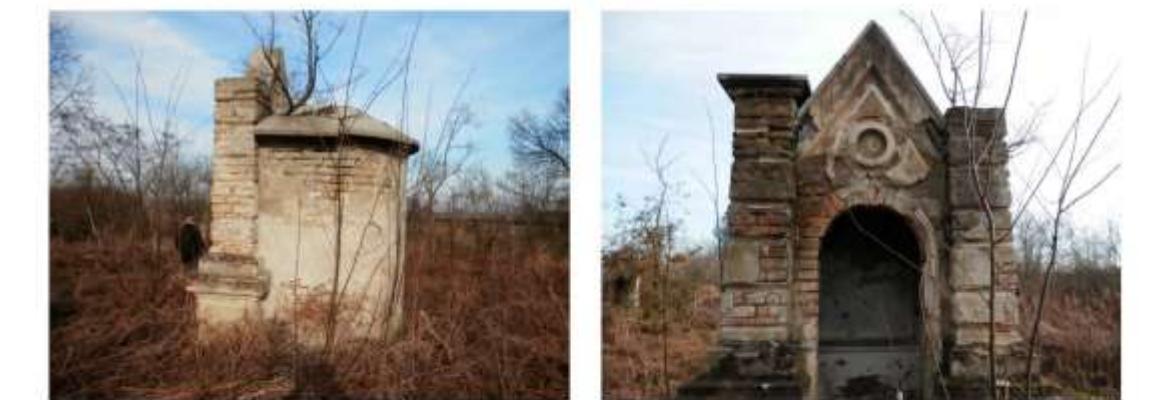
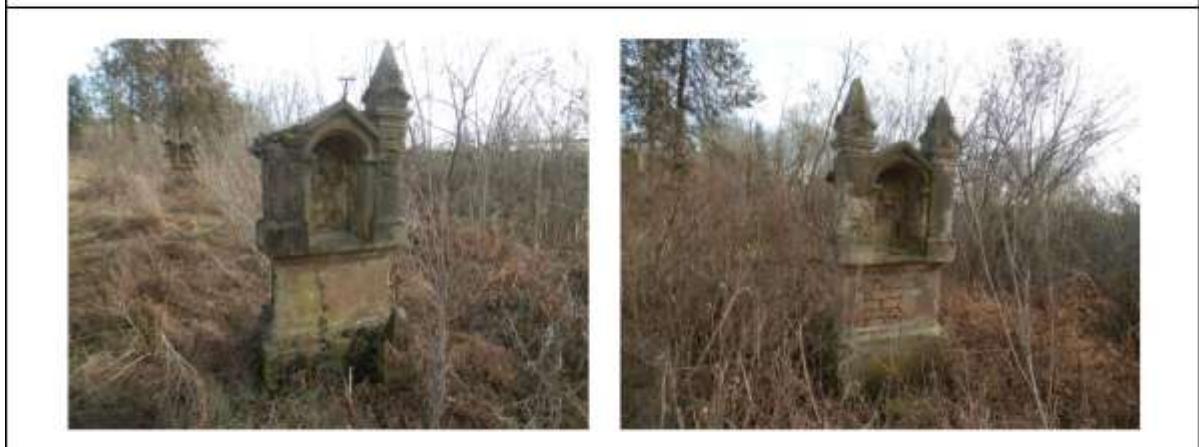
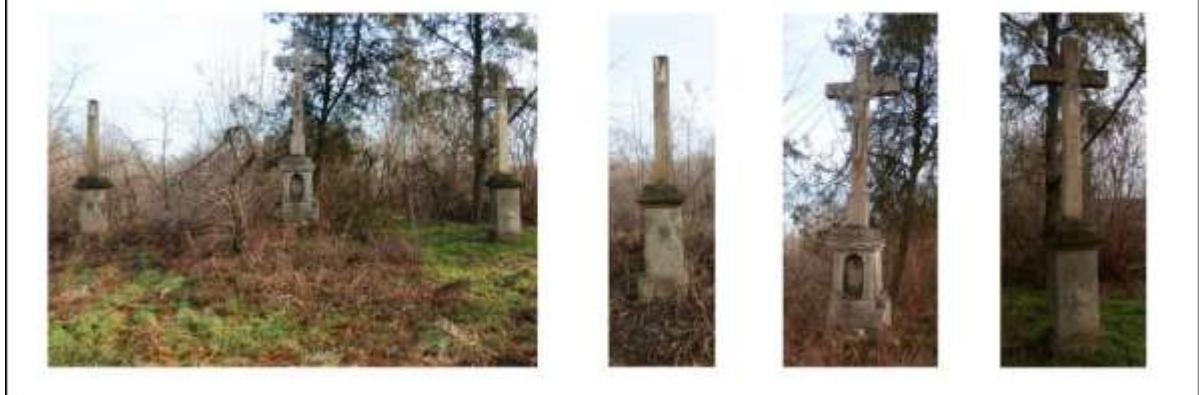
SIÓAGARD, Külterület - kálvária, keresztek -	Helyrajzi szám Védelem foka	0286 HT
---	---	--	---------------------------------------	------------

Leírás A kálvária a település határában kiúj helyezkedik el. A kápolna és a stációk teglából és homokkőből épültek.

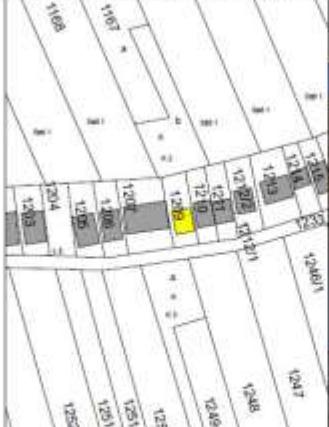
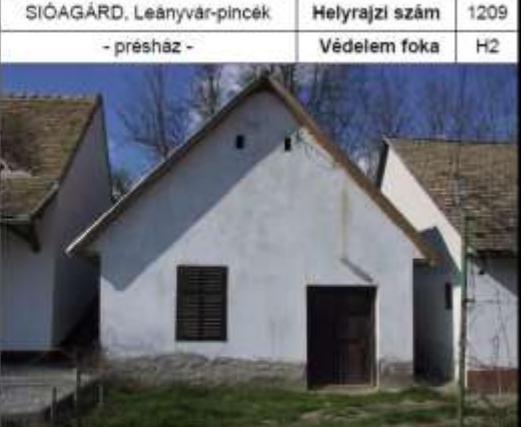
<p>SIÓAGÁRD, Leányvár-pincék - présház -</p> <p>Helyrajzi szám 1209 Védelem foka H2</p>

<p>Leírás Az utcára merőleges gerincű nyeregtetővel fedett présház csalugateres ablakkal és ácsolt, készsármű ajtóval néz az utca felé. A vakolat felújításra szorul.</p> <p>Védett építészeti elemek A présház tömege, teljes külső megjelenése védett.</p> <p>Korrektíós javaslat A présház lábazatát be kell vakolni.</p>

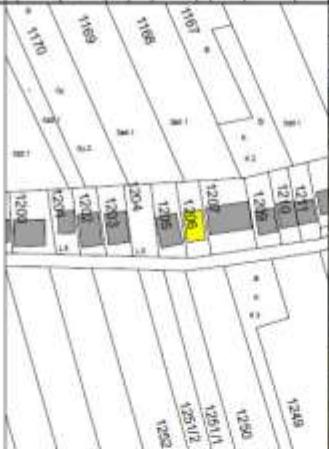
<p>SIÓAGÁRD, Leányvár-pincék - présház -</p> <p>Helyrajzi szám 1206 Védelem foka H2</p>

<p>Leírás A zöldre műzött csalugateres ablak és ácsolt, készsármű ajtó hagyományos arányokkal rendelkezik. A falak meszelését fel kell újítani.</p> <p>Védett építészeti elemek A présház tömege, teljes külső megjelenése védett.</p> <p>Korrektíós javaslat A falak meszelését fel kell újítani.</p>

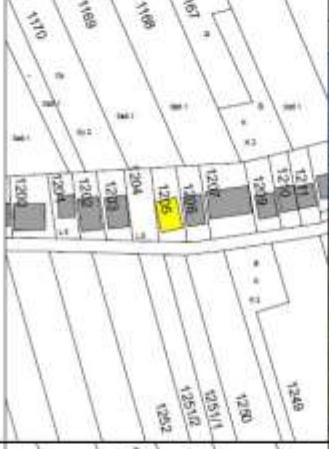
<p>SIÓAGÁRD, Leányvár-pincék - présház -</p> <p>Helyrajzi szám 1205 Védelem foka H2</p>

<p>Leírás A présház oromzatát utólag palafedessel borították, ennek eltávolítása feltétlenül szükséges.</p> <p>Védett építészeti elemek A présház tömege, teljes külső megjelenése védett.</p> <p>Korrektíós javaslat A falak meszelését fel kell újítani.</p>

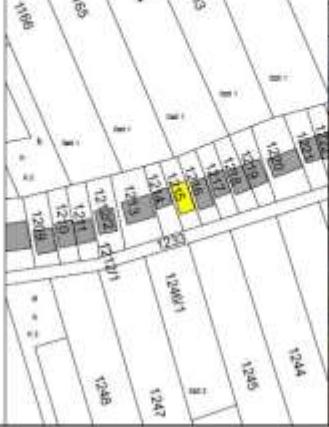
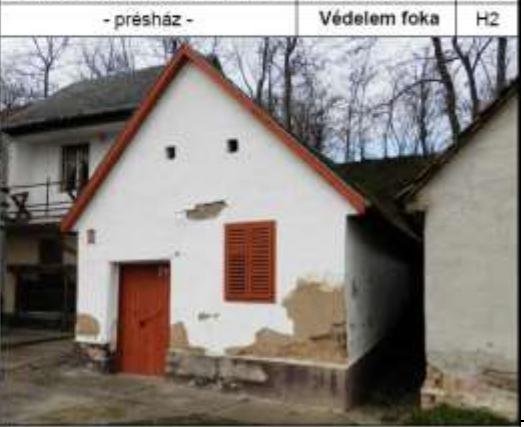
<p>SIÓAGÁRD, Leányvár-pincék - présház -</p> <p>Helyrajzi szám 1215 Védelem foka H2</p>

<p>Leírás Az utcára merőleges gerincű nyeregtetővel fedett présház ácsolt ajtajt csíkokra festették. Az eredeti okker szín alkalmazása ajánlott, de a hamával való keverése nem.</p> <p>Védett építészeti elemek Az épület tömege, teljes külső megjelenése védett.</p> <p>Korrektíós javaslat A vakolat felújítása javasolt.</p>

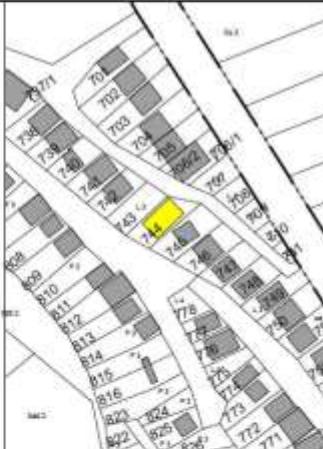
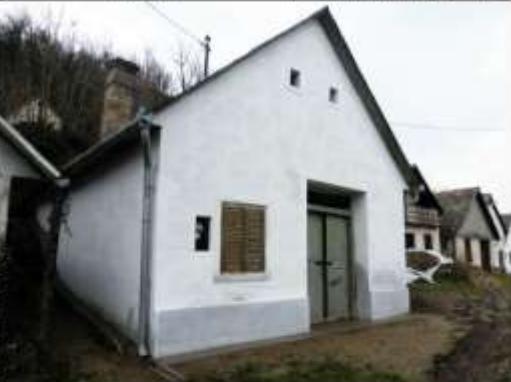
SIÓAGÁRD, Leányvár-pincék - présház - Helyrajzi szám 744 Védelem foka H2

<p>Lelás Az utcára merőleges gerincű nyeragatóval megépített présházon zsályáteres ablak és egy kőszárnyú, felülvágott ajtó látható, melyeket zöldre mázoltak.</p> <p>Védett építészeti elemek A présház teljes külső megjelenése védett.</p> <p>Korrekciós javaslat A valkolathibák ki kell javítani.</p>

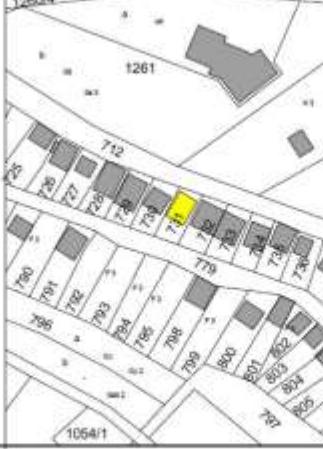
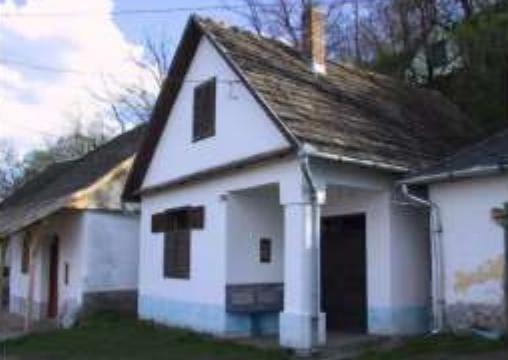
SIÓAGÁRD, Leányvár-pincék - présház - Helyrajzi szám 731 Védelem foka H2

<p>Leírás A présház asszimetrikus tornacát egy oszlop tartja. Az oromzaton osztópárnák húzódnak, amely felett újranan beépített zsalugatéres ablak látható.</p> <p>Védett építészeti elemek A présház teljes külső megjelenése védett.</p> <p>Korrekciós javaslat</p>

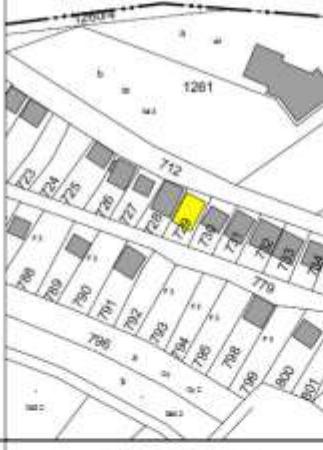
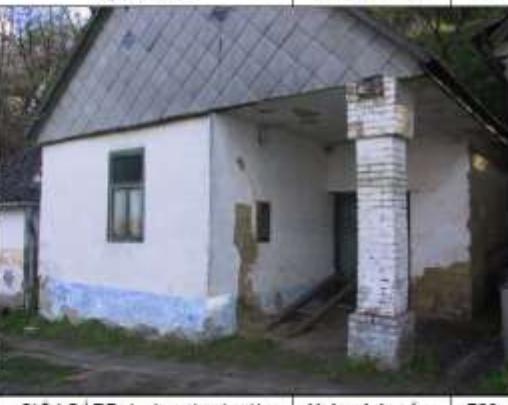
SIÓAGÁRD, Leányvár-pincék - présház - Helyrajzi szám 729 Védelem foka H2

<p>Leírás A falazott oszloppal gyároltott tornác melyén kítszámú ajtó látható, az oromzatot előben az asetben is palaborítással burkolják.</p> <p>Védett építészeti elemek A présház teljes külső megjelenése védett.</p> <p>Korrekciós javaslat A falak meszelését fel kell újtaní. A pala borítást le kell bontani és helyére deszkaborítást kell készíteni a környezetben lévő helyi védelem alatt álló présházakon megfigyelhető borításnak megfelelően.</p>
