SIÓAGÁRD

TELEPÜLÉSKÉPI ARCULATI KÉZIKÖNYVE

Véleményeztetési dokumentáció

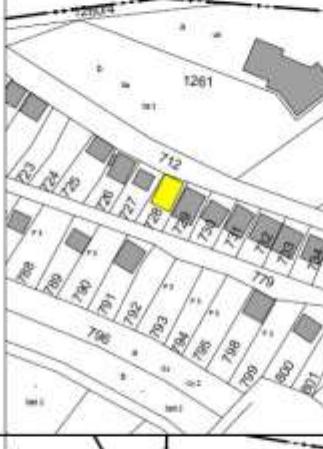
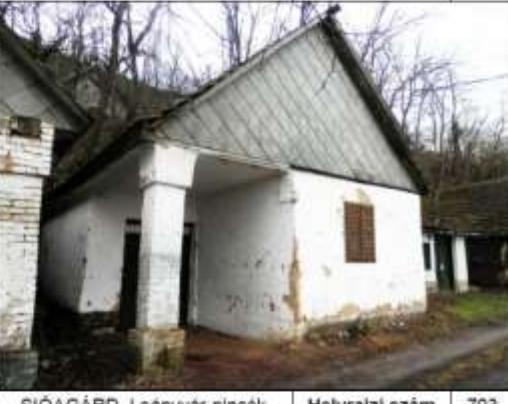
SIÓAGÁRD, Leányvár-pincék - présház - Helyrajzi szám 728 Védelem foka H2

<p>Leírás Az egy négyzetgömbölyös oszloppal gyároltott tornácos présház oromzatán palaborítás látható, melyet feltetelezhetően a korábbi deszkaborítás pótlására készítettek.</p> <p>Védett építészeti elemek A présház teljes külső megjelenése védett.</p> <p>Korrekciós javaslat A pala borítást deszkaborításra kell cserélni, vagy az oromfalat fehérre meszelni kell megmutatni.</p>

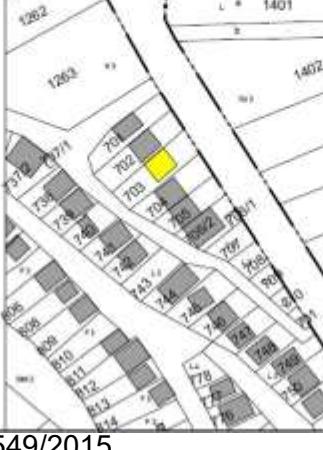
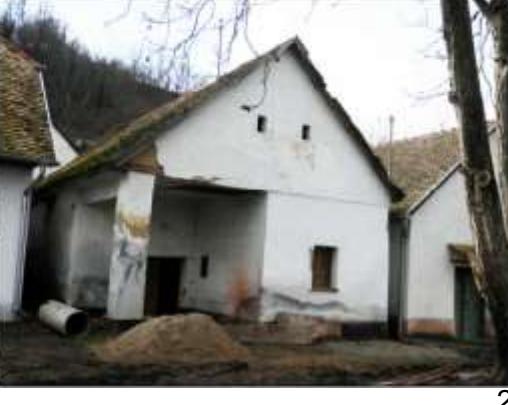
SIÓAGÁRD, Leányvár-pincék - présház - Helyrajzi szám 703 Védelem foka H2

<p>Leírás Az egy oszloppal gyároltott tornácos présház kítszámú ajtaján szépen megtárgot minták láthatók. A nyílászárók okker festése példaként áprintható a nyílászáró szerkezetek felújításához.</p> <p>Védett építészeti elemek A présház teljes külső megjelenése védett.</p> <p>Korrekciós javaslat A falak meszelését fel kell újtaní.</p>

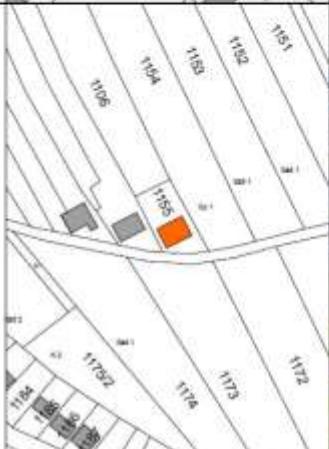
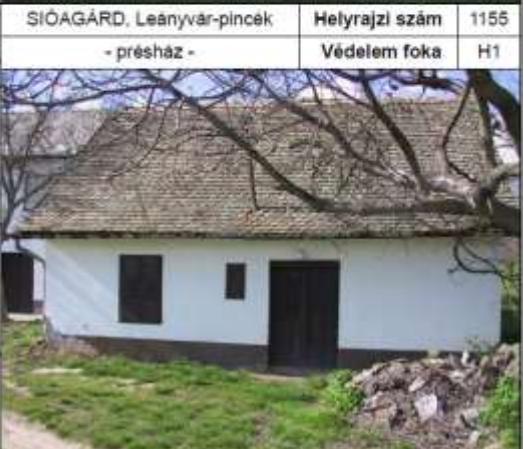
<p>Leírás A hagyományos törnegy épülethez köthetően a készszámyú ajtók és a zsugáteres ablakok a hagyományokat őrzik. A falak felére meszeltek, de a lábazat sötétebb árnyalatban felülírása szorul.</p> <p>Védett építészeti elemek Az épületek teljes külső megjelenése védelett.</p> <p>Korrektíós javaslat A homlokzat vakkolathibát ki kell javítani.</p>

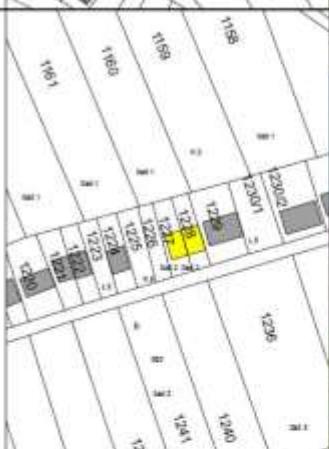
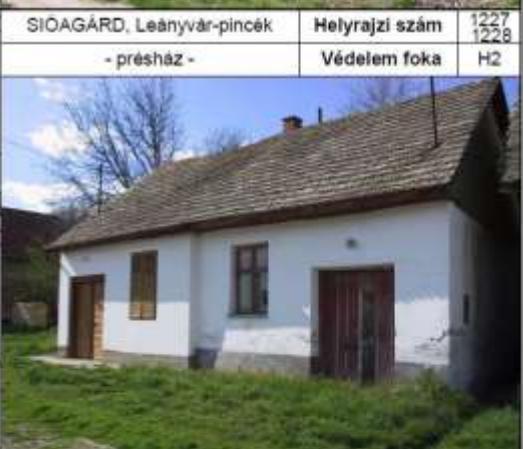
- présház -	Védelem foka	H2						
<p>Leírás Az ikresre kialakított présházegyüttesnél a 1227-es helyrajzszámú épületnél zsugáteres ajtó és ablak látható, mik a másik épületnél deszkabétes ácsolt ajtót építettek be.</p> <p>Védett építészeti elemek Az épületek tömege, nyílásrendszeré védelett.</p> <p>Korrektíós javaslat</p>

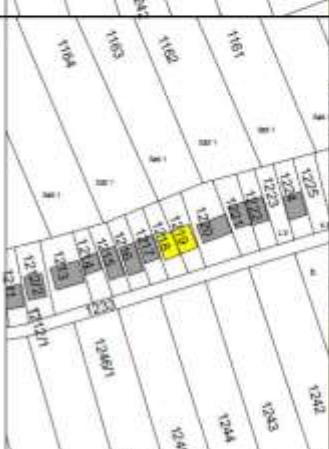
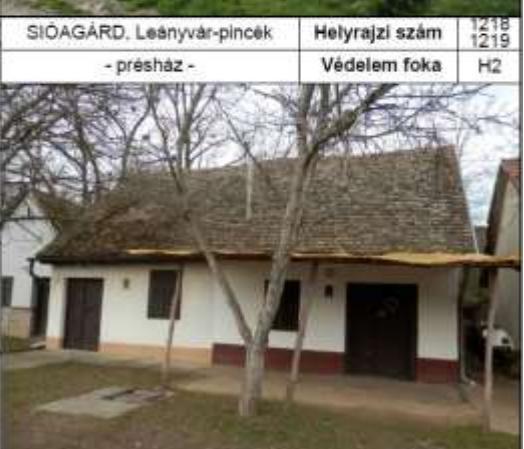
<p>Leírás A tető körüljárás tulnyitása a bejárat fölött egységesített megoldás, amely elfogadható kiegészítése a védelemre érdemes épületek. A nyílászárók okkor színezése példáértékű a présházak felújításához.</p> <p>Védett építészeti elemek A présház teljes külső megjelenése védett.</p> <p>Korrektív javaslat</p>

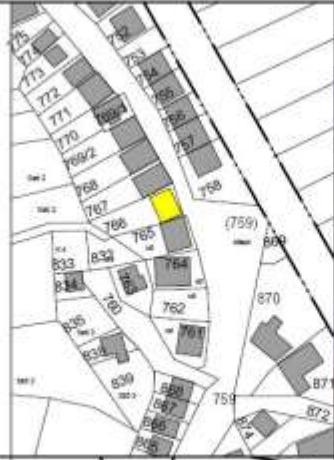
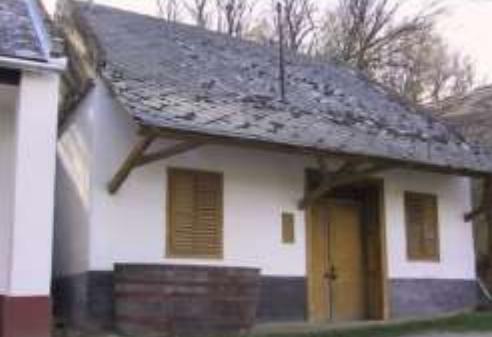
<p>SIOAGÁRD, Leányvár-pincék Helyrajzi szám 766 - présház - Védelem foka H2</p>

<p>Leírás A készszámyú véssett ajtóval és egy ablakkal az utca felé néző présház zártosan csatlakozott a környezetében lévő épületekhez.</p> <p>Védett építészeti elemek A présház tömege, a készszámyú ajtó védett.</p> <p>Korrektív javaslat A falak meszelését fel kell újítani.</p>

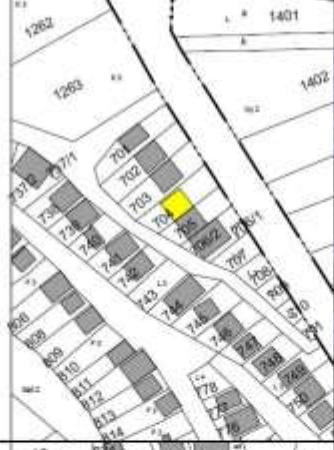
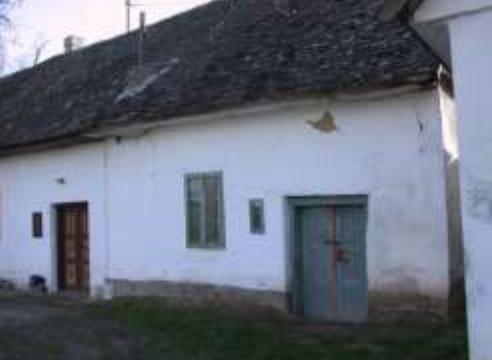
<p>SIOAGÁRD, Leányvár-pincék Helyrajzi szám 704 - présház - Védelem foka H2</p>

<p>Leírás Az épület elő készölt felújítás során a tető igénytelenné meghosszabbításaként előtért építettek. Az épület arányai ezzel a szerkezettel jelentősen megváltoztak. A nyílászárók zöld mazolása példáértékű a hasonló épületek felújításához.</p> <p>Védett építészeti elemek Az épület eredeti tömege, nyílásrendszeré védett.</p> <p>Korrektív javaslat A homlokzati meszelést fel kell újítani. Az utoljára előttetőt igényesebb kialakításra kell cserélni.</p>

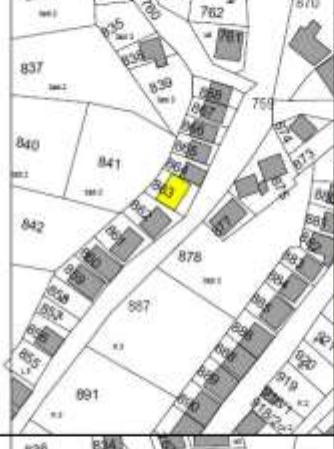
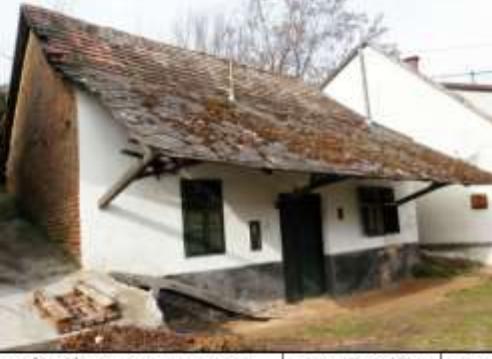
<p>SIOAGÁRD, Leányvár-pincék Helyrajzi szám 863 - présház - Védelem foka H2</p>

<p>Leírás A nagyon szépen felújított présházon készszámyú ácsolt ajtó látható. Az ablak eredeti arányú, de a környezetben megszokottan ellenére nem zsalogáteres.</p> <p>Védett építészeti elemek A présház teljes külső megjelenése védett.</p> <p>Korrektív javaslat</p>

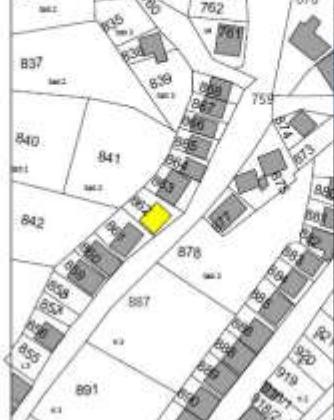
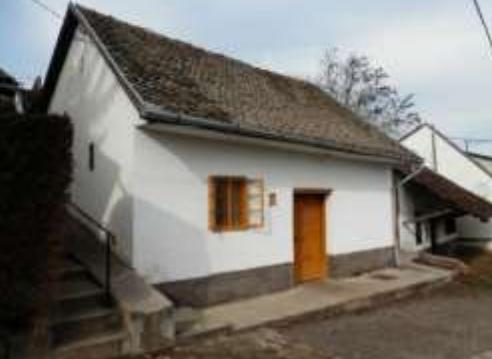
<p>SIOAGÁRD, Leányvár-pincék Helyrajzi szám 862 - présház - Védelem foka H2</p>

<p>Leírás A nagyon szépen felújított présházon kétszámyú ácsolt ajtó látható. Az ablak eredeti arányú zsakligáteres.</p> <p>Védett építészeti elemek Az épület tömege, nyílásrendszeré védett.</p> <p>Korrekciós javaslat</p>

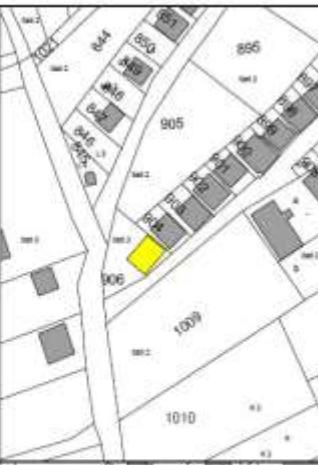
<p>SIOAGÁRD, Leányvár-pincék Helyrajzi szám 906 - présház - Védelem foka H2</p>
<p>Leírás A zártsonosodó pincésor egyik közbenő eleme az a kétszámyú ajtóval és zsakligáteres ablakkal tagolt épület. A lábazat élénk kék színe elűti a hagyományos építészeti karaktertől.</p> <p>Védett építészeti elemek Az épület tömege, nyílásrendszeré védett.</p> <p>Korrekciós javaslat A lábazatot más a védett épületeknél használt színre kell festeni</p>

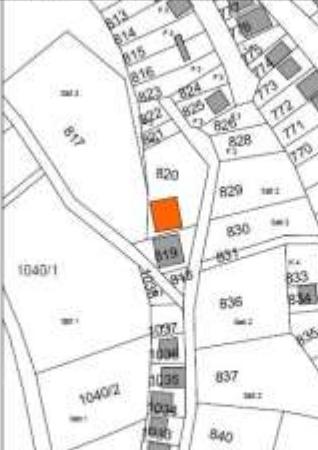
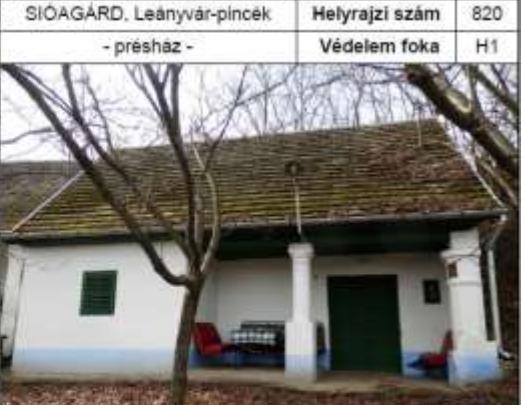
<table border="1" style="width: 100%; border-collapse: collapse;"> <tr> <td>SIOAGÁRD, Leányvár-pincék</td> <td>Helyrajzi szám</td> <td>820</td> </tr> <tr> <td>- présház -</td> <td>Védelem foka</td> <td>H1</td> </tr> </table>

SIOAGÁRD, Leányvár-pincék	Helyrajzi szám	820	- présház -	Védelem foka	H1	<p>Leírás az idomtéglaival felalazott tornácoszlopok magas talapzaton állnak. A zsugáteres ablak és a falak fehér meszelése környezetébe illeszkedő megoldás.</p> <p>Védett építészeti elemek A présház tömege, tornáckialakítása védett.</p> <p>Korrektíós javaslat A falakat - a lábazatot is beleértve - egységesen fehérre kell meszni.</p>

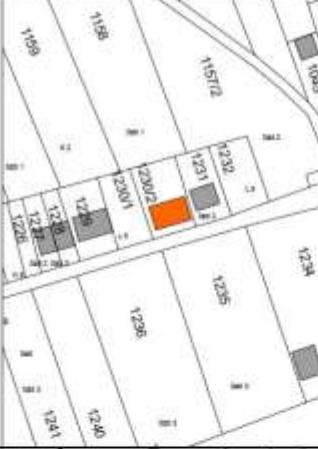
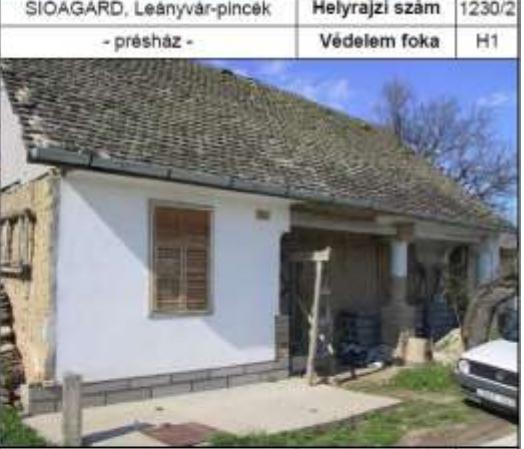
<table border="1" style="width: 100%; border-collapse: collapse;"> <tr> <td>SIOAGÁRD, Leányvár-pincék</td> <td>Helyrajzi szám</td> <td>1230/2</td> </tr> <tr> <td>- présház -</td> <td>Védelem foka</td> <td>H1</td> </tr> </table>

- présház -	Védelem foka	H1													
<p>Leírás A csapolt nyeregtetős préshához egyedi szépséggel rendelkező oszlopos tornáccal építettek. Az épület arányai tekintve kiválóan szép építészeti alkotás, melyet védelem ítélt.</p> <p>Védett építészeti elemek A présház teljes külső megjelenése védett.</p> <p>Korrektíós javaslat A valakothatalukat ki kell javítani.</p>

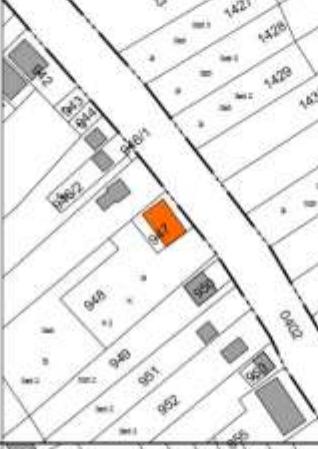
<table border="1" style="width: 100%; border-collapse: collapse;"> <tr> <td>SIOAGÁRD, Leányvár-pincék</td> <td>Helyrajzi szám</td> <td>947</td> </tr> <tr> <td>- présház -</td> <td>Védelem foka</td> <td>H1</td> </tr> </table>

SIOAGÁRD, Leányvár-pincék	Helyrajzi szám	947	- présház -	Védelem foka	H1	<p>Leírás Az öresen felépített présházegyüttes szimmetrikus elrendezése gyakorai a szőlőhegy építészeti repertoárában. A tornácot eggyellen irányban, falazott oszlop tartja, a falakon az ajtókat és az ablakokat zöldre mázolták.</p> <p>Védett építészeti elemek A présház tömege, teljes külső megjelenése védett.</p> <p>Korrektíós javaslat A falakat fehérre kell meszni, a nyílászárókat zöldre kell mázni. Ugyanígy kell arra, hogy a lábazatot töretetlen színben meszeljük.</p>

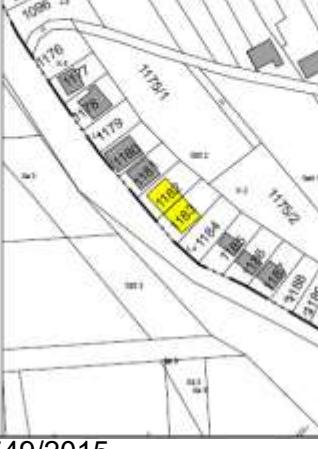
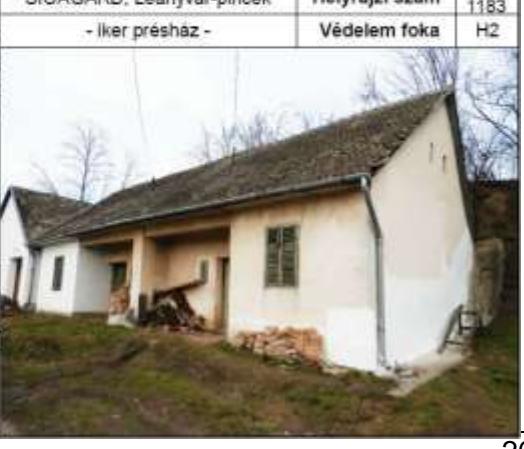
<table border="1" style="width: 100%; border-collapse: collapse;"> <tr> <td>SIOAGÁRD, Leányvár-pincék</td> <td>Helyrajzi szám</td> <td>1182 1183</td> </tr> <tr> <td>- iker présház -</td> <td>Védelem foka</td> <td>H2</td> </tr> </table>

<p>Leírás A tornácos présházat a hagyományoknak megfelelően fehérre meszelték, de a lábazat sötét színűre ámialata már alig észrevehető.</p> <p>Védett építészeti elemek A présház teljes külső megjelenése védett.</p> <p>Korrektíós javaslat A meszelést fel kell újítani, a lábazatot sötét ámialatot helyre kell állítani.</p>

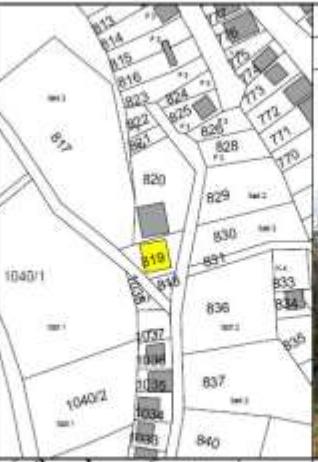
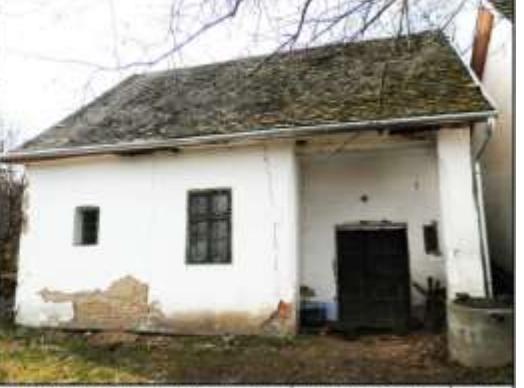
<p>SIOAGÁRD, Leányvár-pincék Helyrajzi szám 819 - présház - Védelem foka H2</p>

<p>Leírás A zárttoronay csatlakozó présházegyüttesben a hagyományos fehér helyett zöld és sárga színek alkalmazásával festették az épületeket. A dörzsölt vákolat alkalmazása nem fogadható el, annak lecserelelse feltétlenül szükséges.</p> <p>Védett építészeti elemek A présház teljes külső megjelenése védett.</p> <p>Korrektíós javaslat</p>

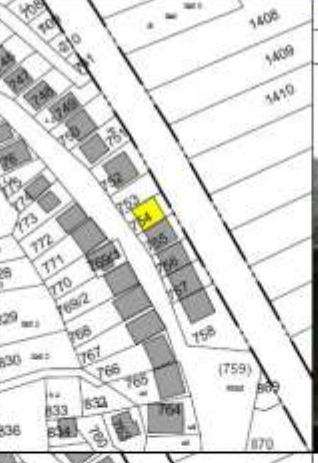
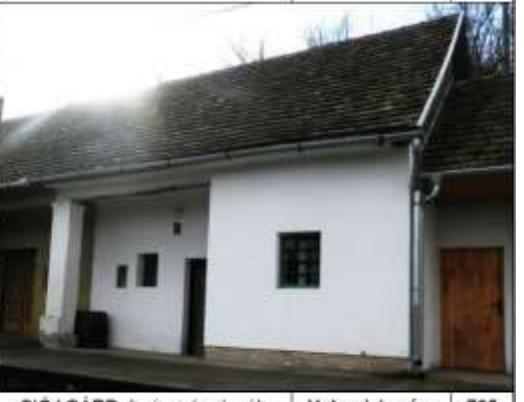
<p>SIOAGÁRD, Leányvár-pincék Helyrajzi szám 754 - présház - Védelem foka H2</p>

<p>Leírás A présház a hagyományok tisztelésben tartásával ühadt fel. Az épület külön érdekkessége a macskalépcsős oromzat, melyet nyers-béglá felületként hagyítak meg.</p> <p>Védett építészeti elemek A présház teljes külső megjelenése védett.</p> <p>Korrektíós javaslat</p>

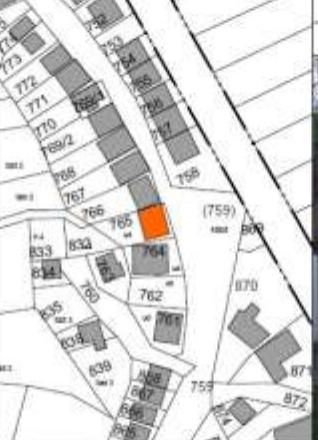
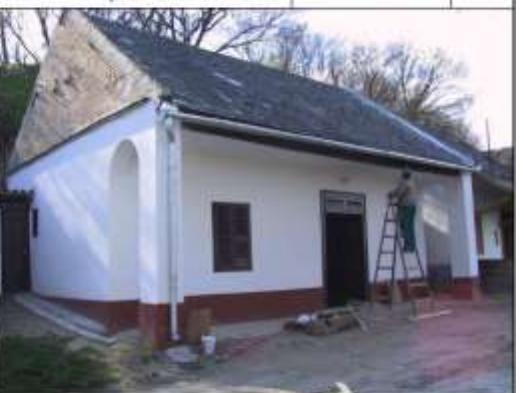
<p>SIOAGÁRD, Leányvár-pincék Helyrajzi szám 755 - présház - Védelem foka H1</p>

<p>Leírás A jó karbon lévő épület föhomlokzatán két zsalugáteres atlak és egy felülvilágítás készszámú ajtó látható. A tornác az oldalfalnál felköríves záródású.</p> <p>Védett építészeti elemek A présház teljes külső megjelenése védett.</p> <p>Korrektíós javaslat</p>

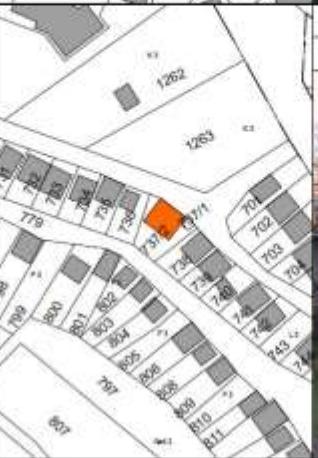
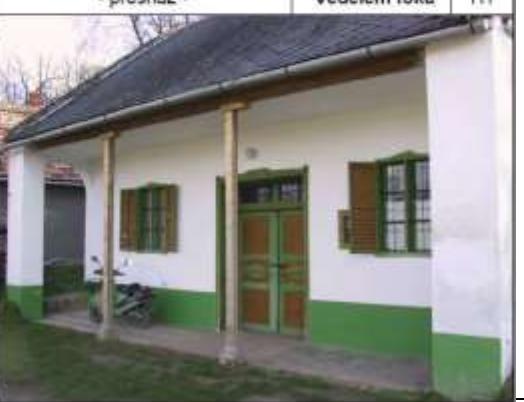
<p>SIOAGÁRD, Leányvár-pincék Helyrajzi szám 737/2 - présház - Védelem foka H1</p>

<p>Leírás Az esztergált faoszlop másodlagos felhasználása érdekes hatást kelt. A présház főhomlokzatán kétszámyú ajtó és zsalugáteres ablak látható. A látásáról világos kékre meszelték, amelynek állítók színe zavarónan hat.</p> <p>Védett építészeti elemek A présház teljes külső megjelenése védett.</p> <p>Korrektív javaslat</p>

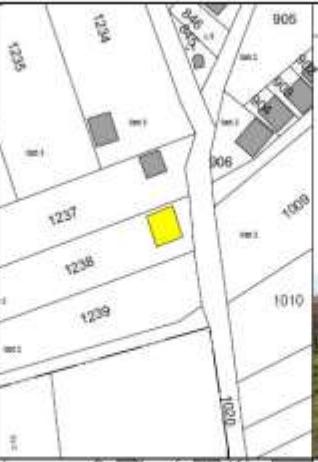
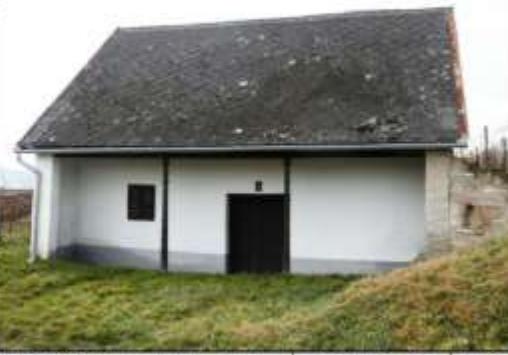
<p>SIÓAGÁRD, Leányvár-pincék Helyrajzi szám 1238 - présház - Védelem foka H2</p>

<p>Leírás A kivételes szépségű kétszámyú, felújított ajtóval megépített présház fastéje jól illeszkedik a szőlőhegy hagyományos építészeti kultúrájába.</p> <p>Védett építészeti elemek A présház teljes külső megjelenése védett.</p> <p>Korrektív javaslat</p>

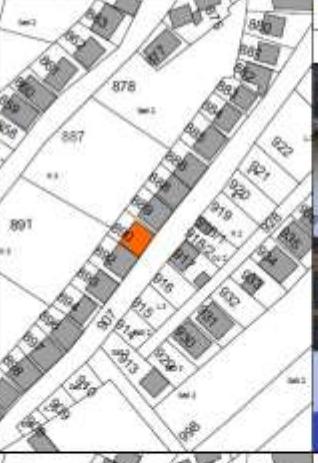
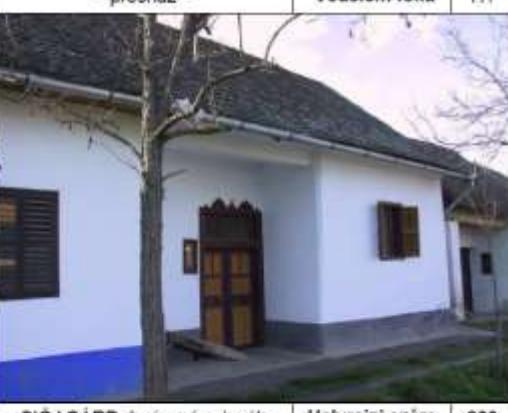
<p>SIÓAGÁRD, Leányvár-pincék Helyrajzi szám 890 - présház - Védelem foka H1</p>

<p>Leírás A szőlőhegy egyik eredeti szépségében megtartható része ez a zárt sorosodó egységes, ahol az épületek írásos vagy csergőtáblásra telepíték. A kétszámyú ajtó és a zsalugáteres ablak helyi illeszkedik a helyi építészeti karakterhez.</p> <p>Védett építészeti elemek Az épület teljes külső megjelenése védett.</p> <p>Korrektív javaslat A valókathizakat ki kell javítani.</p>

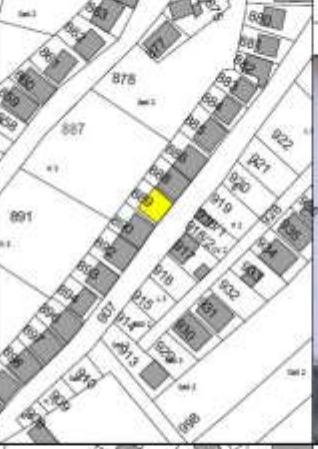
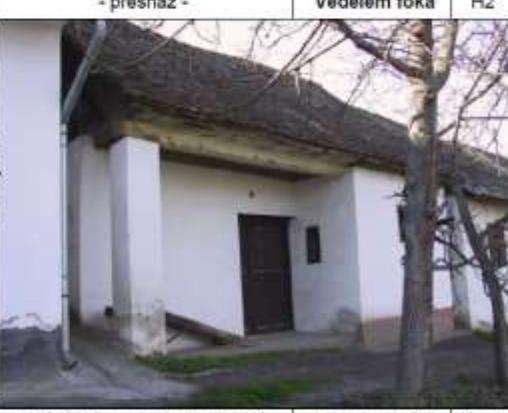
<p>SIÓAGÁRD, Leányvár-pincék Helyrajzi szám 889 - présház - Védelem foka H2</p>

<p>Leírás Az épületek oldalfalain is a fehér meszelés jellemző, kivételben esetben az oromfalakat nyers-tégla felületre hagyták meg. Az épületek hődarabú cserépledése szintén az egyetlen elfogadható fedés.</p> <p>Védett építészeti elemek A présház teljes külső megjelenése védett.</p> <p>Korrektív javaslat</p>
